Analys av kostnader i samband med borttagande av dammar

Ett delprojekt inom Rich Waters

Analys av kostnader i samband med borttagande av dammar – Ett delprojekt inom Rich Waters.

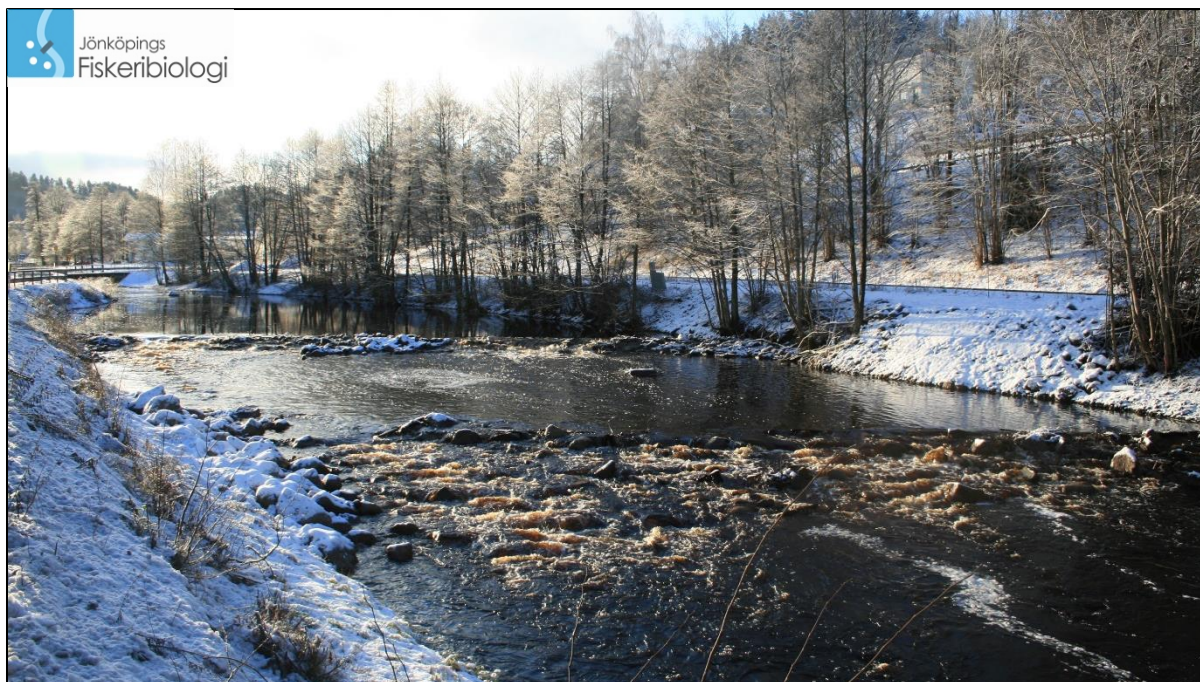
Figur 7. Massadammen i Tabergsåån där man istället för att genomföra en fullständig utrivning bibehåll en mindre del av den tidigare indämningen och samtidigt återskapade strömsträckor och passagemöjligheter för fisk (Foto: Jönköpings Fiskeribiologi AB).

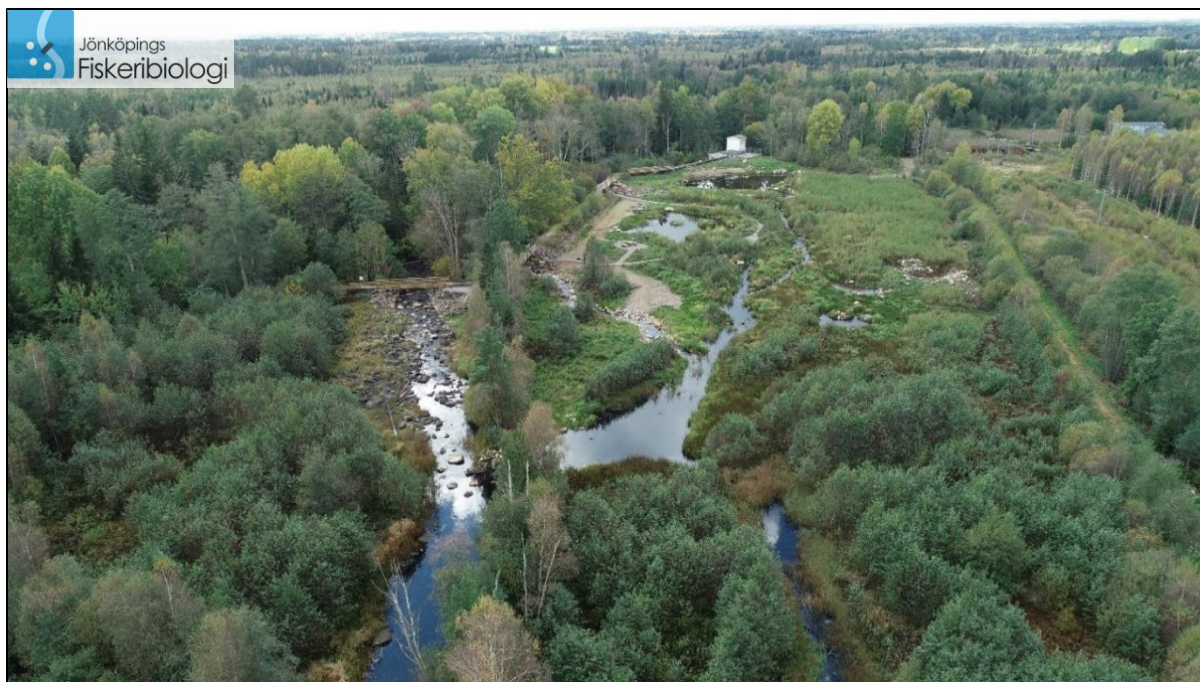
Figur 8. Det tidigare indämningsområdet uppströms Hanefors kraftverk (den vita byggnaden i bakgrunden) där flertalet våtmarker, broar och naturstiggar efter utrivningen har skapats för att synliggöra områdets natur- och kulturvärden (Foto: Jönköpings Fiskeribiologi AB. Spridningstillstånd: LM2020/024962).

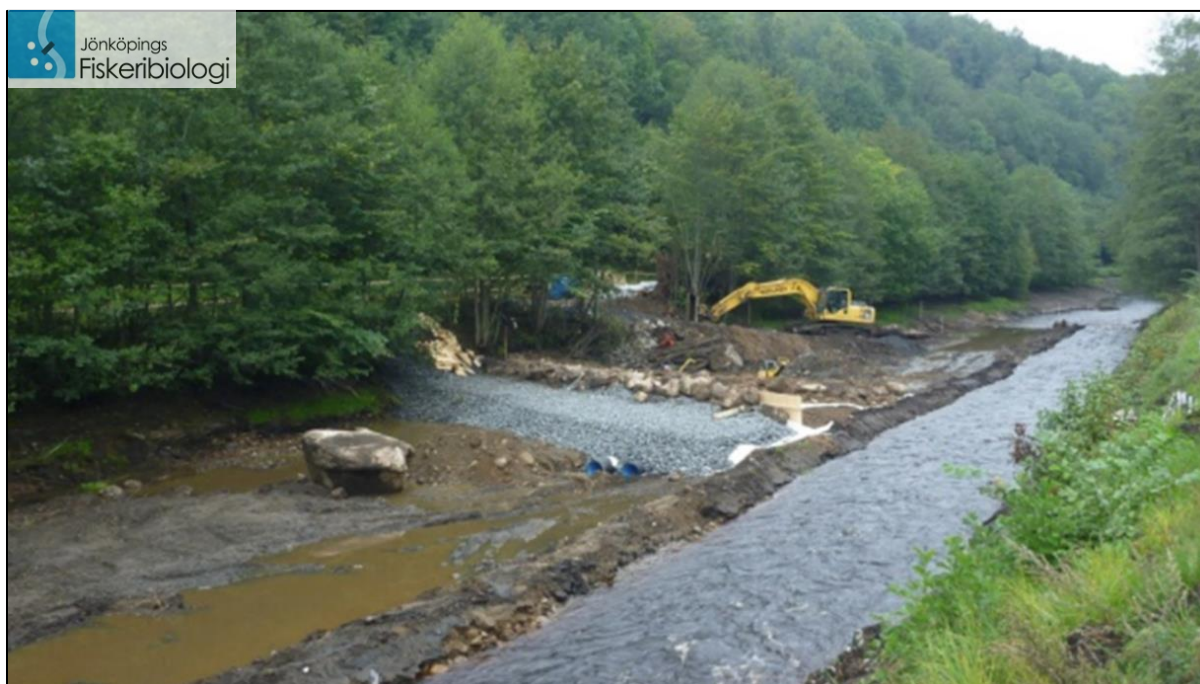
Figur 9. Utrivningen av Massadammen i Tabergsåån. Arbetsområdet avgränsades av en brant väglänt utmed ena sidan och ett järnvägsspår utmed andra sidan. Därför krävdes omfattande planering och logistik för att kunna genomföra åtgärderna samtidigt som stundtals höga flöden skulle ledas förbi.

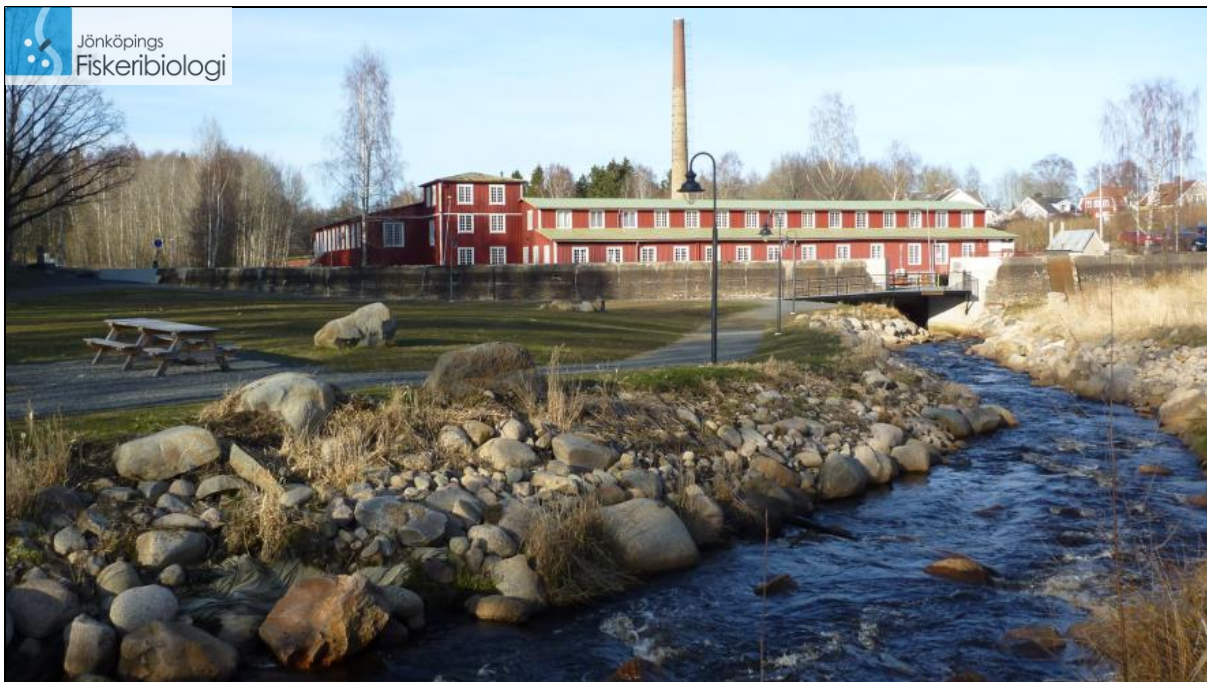
Figur 10. Det tidigare indämningsområdet uppströms Färgeridammen i Hökesån som numera utgör ett promenadstråk och parkområde. Notera dammen och fabriksbyggnaderna i bakgrunden (Foto: Jönköpings Fiskeribiologi AB).

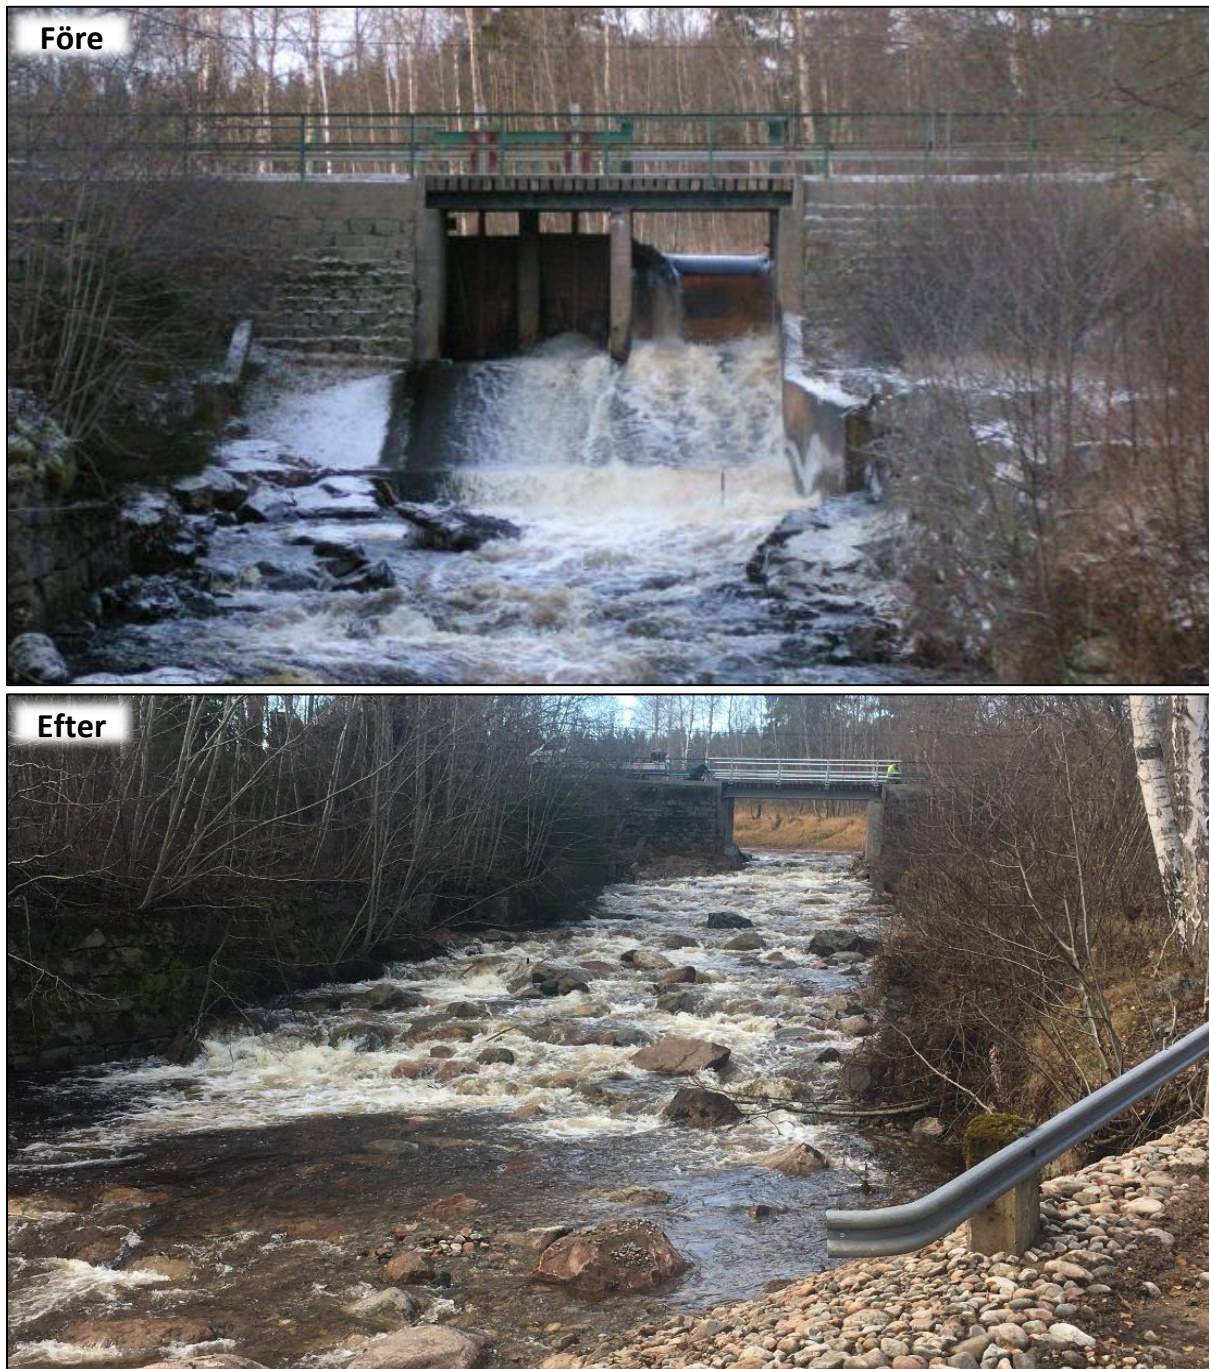
Beskrivning: Dammen i Hedströmmen vid Nedre Borgfors hade funnits sedan 1700-talet och nyttjades ursprungligen för såg och hammare. Under 1900-talet anpassades dammen för flottningsverksamhet. Dammens krönlängd var cirka 18 m och den uppdämda volymen var cirka 130 000 m³. Utrivningen och efterföljande åtgärder nedströms för att återskapa åfåran tog cirka 11 veckor att genomföra. Arbetsområdet vid utrivningen uppgick till cirka 2 500 m². Istället utrivning skulle det ha varit möjligt att anlägga en fiskväg i form av en slitsränna eller ett omlöp. Ett omlöp bedömdes dock medföra en för stor påverkan på känslig kulturmiljö, medan en slitsränna hade inverkat negativt på dammens avbördningskapacitet vid höga flöden. Båda fiskvägsalternativen bedömdes dessutom resultera i en betydligt högre anläggningskostnad, cirka 3-4 miljoner kr.

Kostnader: Den totala åtgärdskostnaden uppgick till cirka 1,9 miljoner kr, varav cirka 0,5 miljoner kr utgjordes av kostnaderna för en ny bro. Projektet finansierades genom statsbidrag (1,13 milj. kr), samt av dammägaren.

Figur 11. Dammen vid Nedre Borgfors i Hedströmmen före och efter utrivningen 2017 (Foto: LM Miljö & Vattenvård AB).

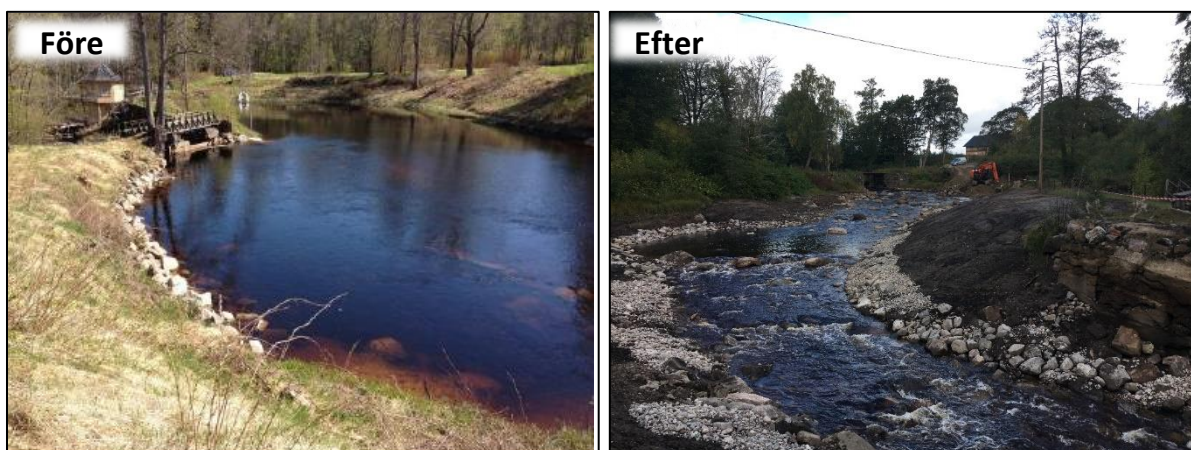
Beskrivning: Dammen vid Baggå herrgård i hedströmmen hade funnits på platsen sedan åtminstone 1600-talet och utnyttjades initialt till såg, hammare och kvarn. Dammen anpassades under tidigt 1900-tal till flottningsverksamhet. Dammens krönlängd var cirka 60 m och den uppdämda volymen var cirka 75 000 m³. Utrivningen och efterföljande åtgärder tog cirka 3 månader att genomföra, varav åtgärderna i vatten tog cirka 4 veckor. Arbetsområdet vid utrivningen uppgick till cirka 4 000 m². Istället utrivning skulle det ha varit möjligt att renovera och miljöanpassa dammen. Ett omfattande renoveringsbehov till följd av stora skador på dammen, samt anläggandet av en tillräckligt stor fiskväg bedömdes dock kosta cirka 6-7 miljoner kr, vilket bidrog till att en utrivning genomfördes.

Figur 12. Dammen vid Baggå Herrgård i Hedströmmen före och efter utrivningen 2017 (Foto: LM Miljö & Vattenvård AB).

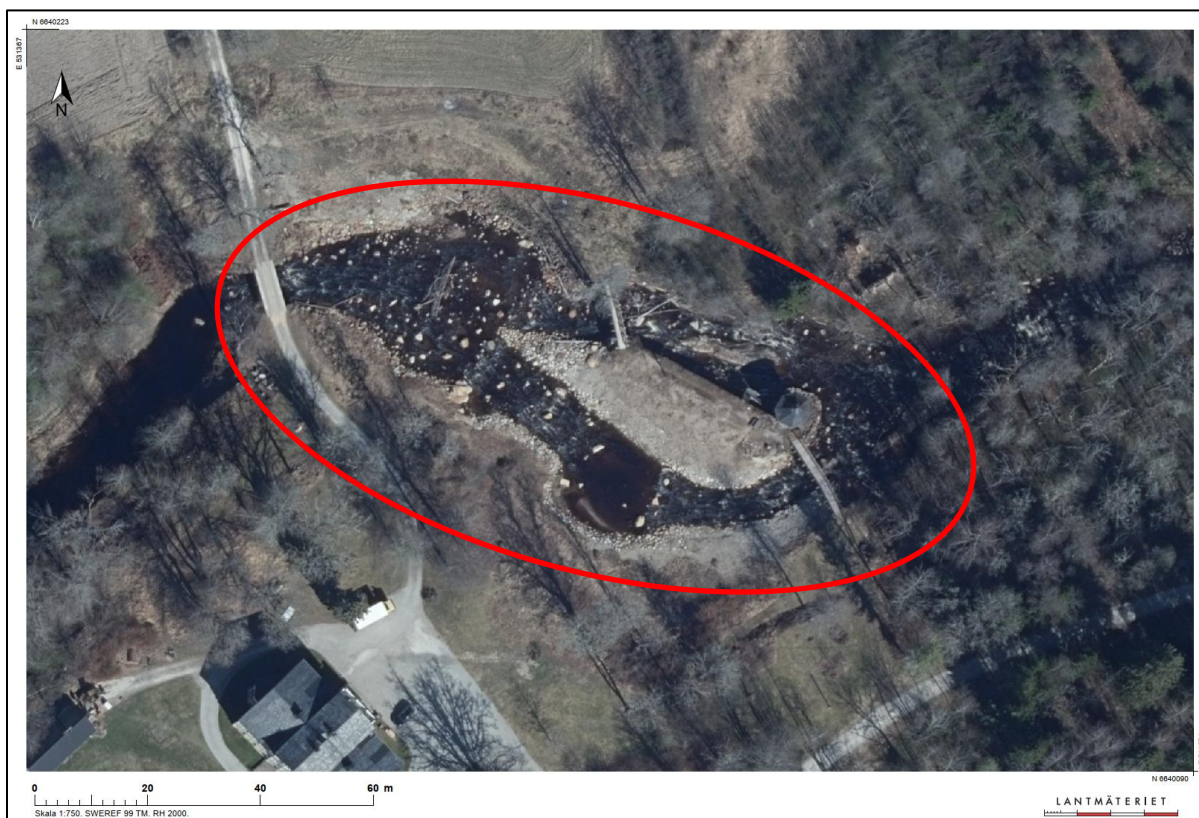
Figur 13. Flygfoto över åtgärdsområdet, markerat med röd elips, vid Baggå herrgård i Hedströmmen efter genomförda åtgärder 2017 (Foto: Lantmäteriet, Min karta).

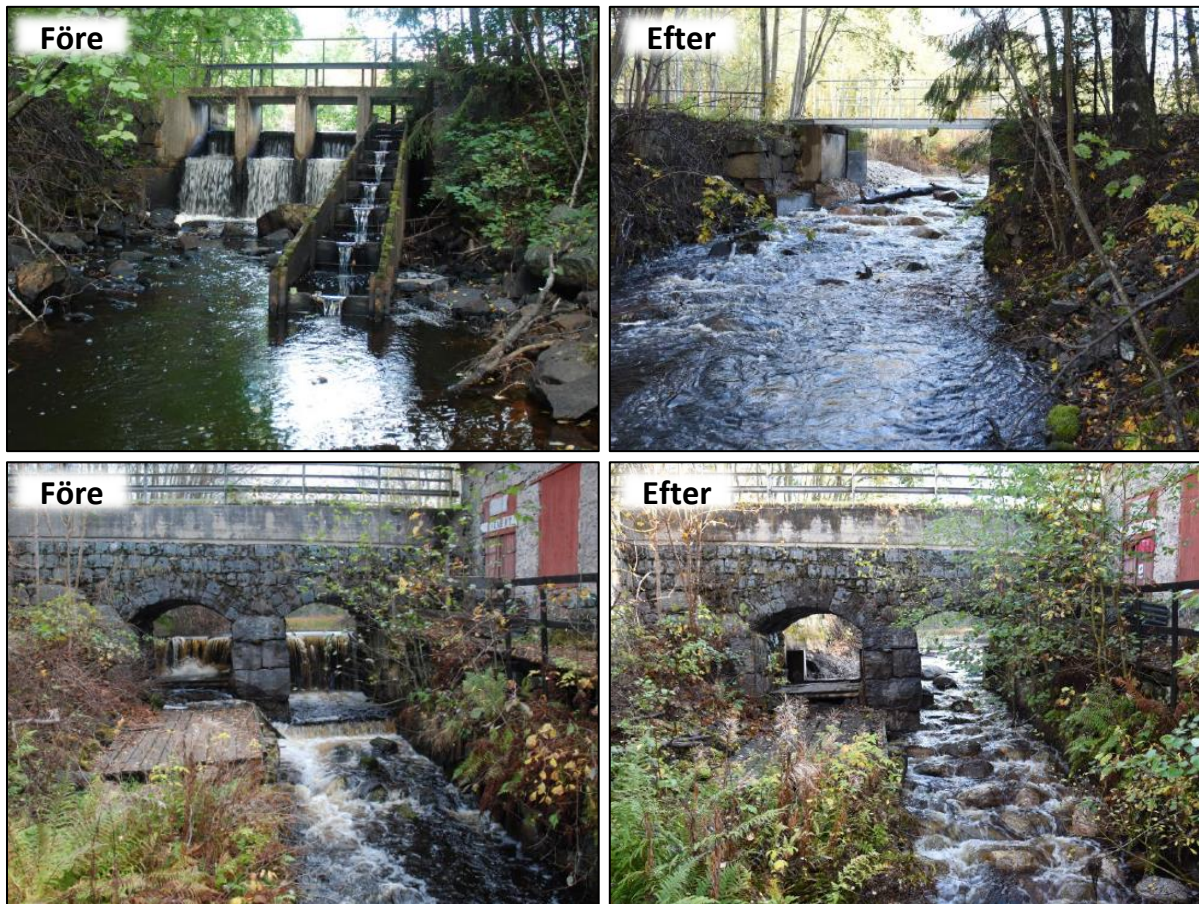
Figur 14. Dammarna vid Hyttdammen i Lankälven före och efter utrivningen 2017 (Foto: Länsstyrelsen i Örebro län).

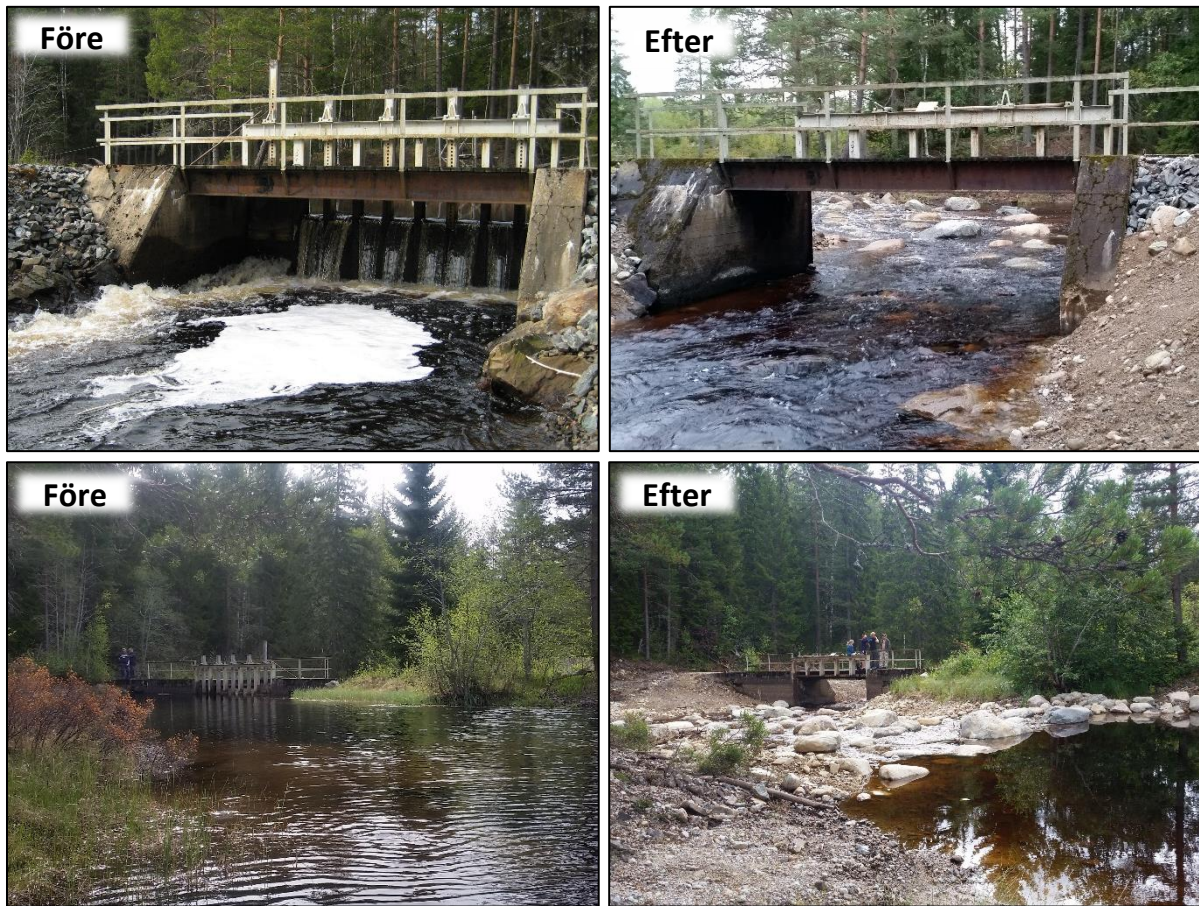
Figur 15. Gräntjärnens damm i Hammarskogsån/Danshytteån före och efter utrivningen 2017 (Foto: Länsstyrelsen i Örebro län).

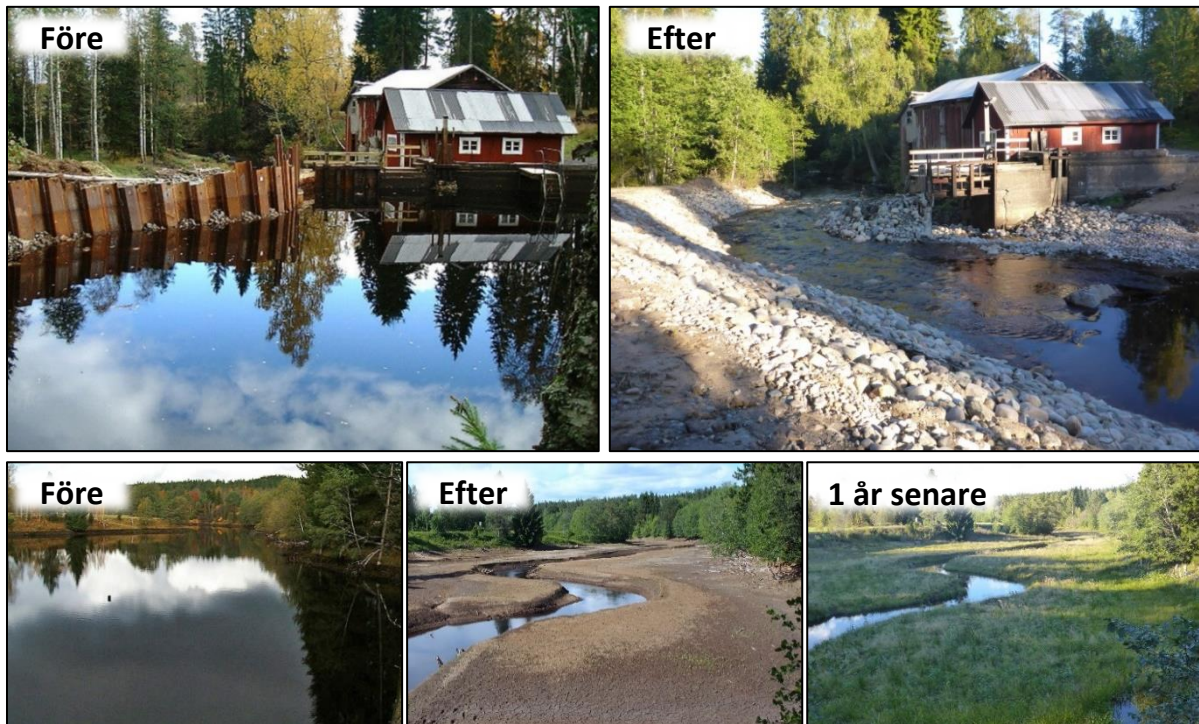
Figur 16. Danshyttans kraftverksdam i Hammarskogsån före och efter utrivningen 2015 (Foto: Länsstyrelsen i Örebro län).

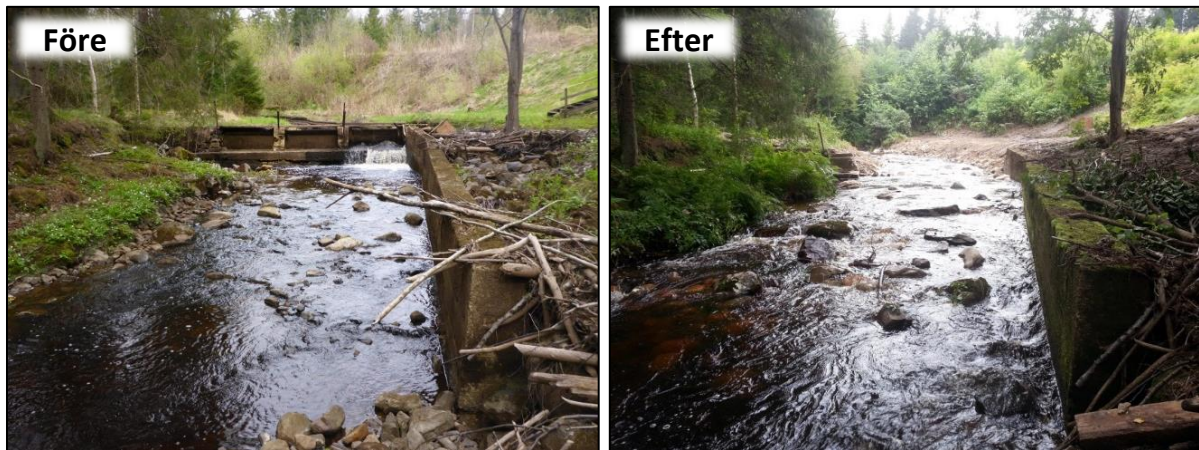
Figur 17. Kronohyttans damm i Hammarskogsån före och efter utrivningen 2015 (Foto: Länsstyrelsen i Örebro län).

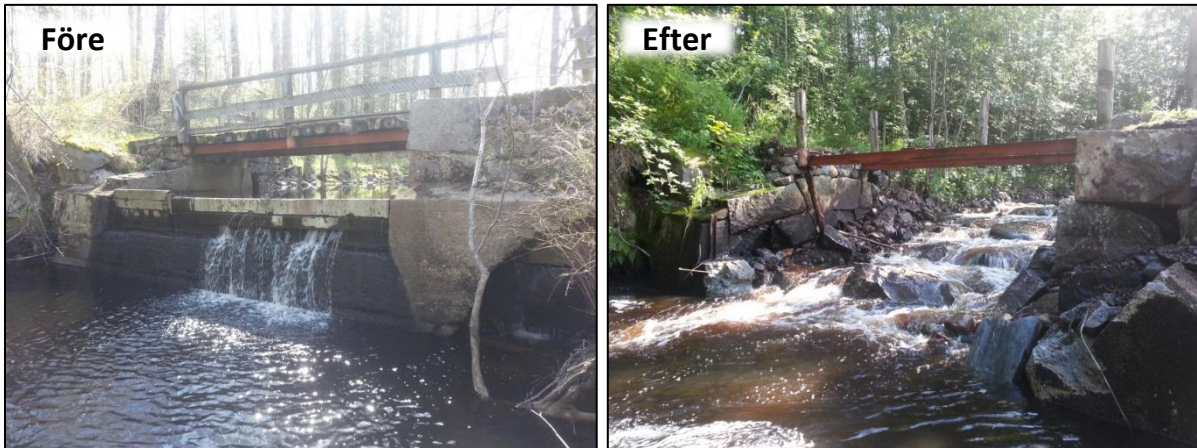
Figur 18. Herrgårdsdammen i Hammarskogsån före och efter utrivningen 2015 (Foto: Länsstyrelsen i Örebro län).

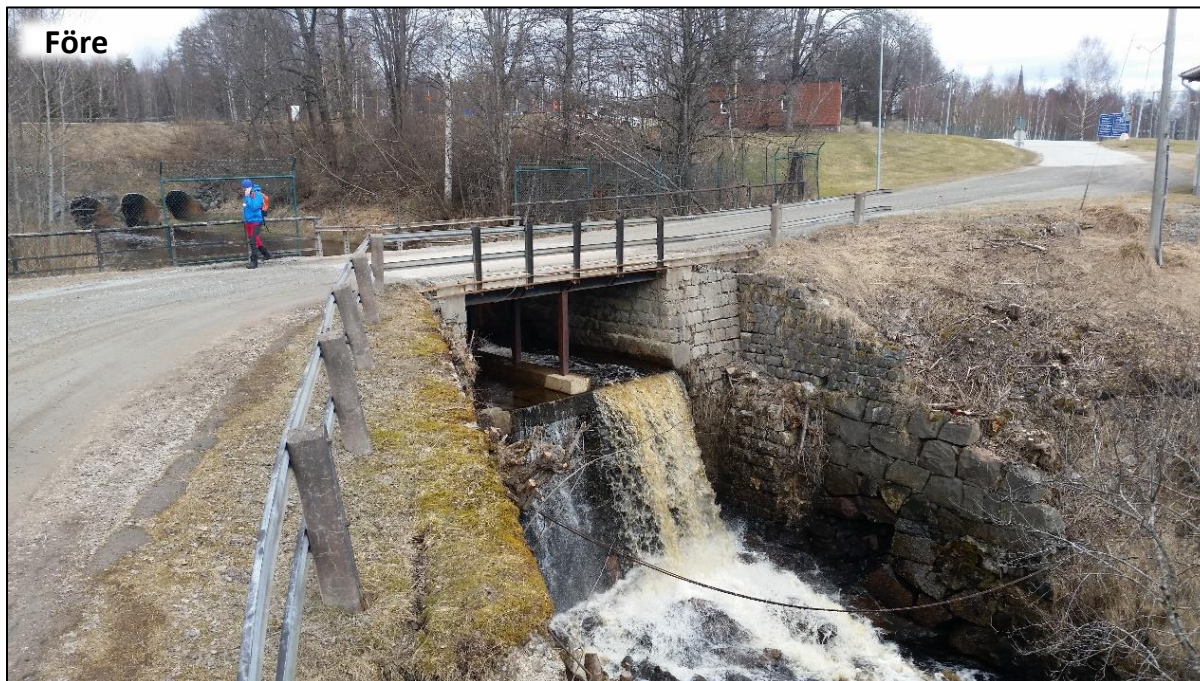
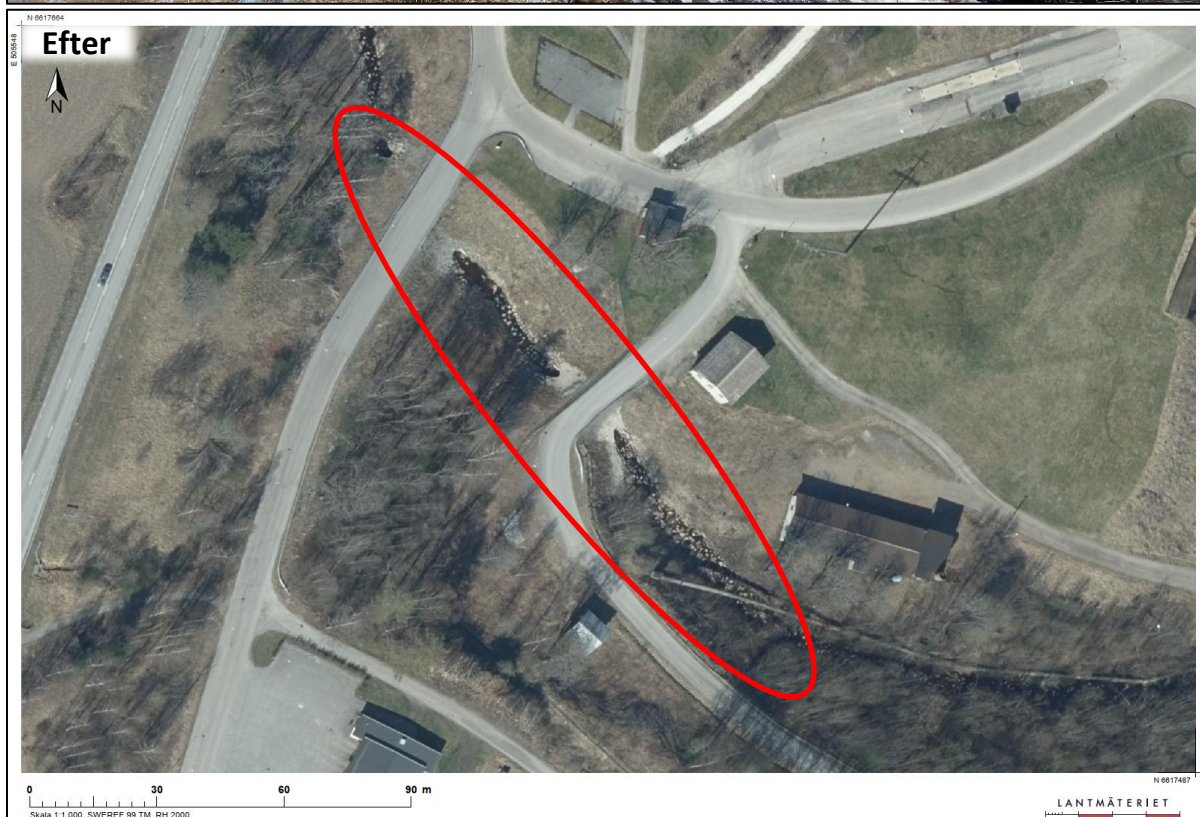
Figur 19. Bränddammen i Hammarskogsån före och efter utrivningen 2016-2017, åtgärdsområdet markerat med röd elips i flygfotot (Foto: LM Miljö & Vattenvård AB respektive Lantmäteriet, Min karta).

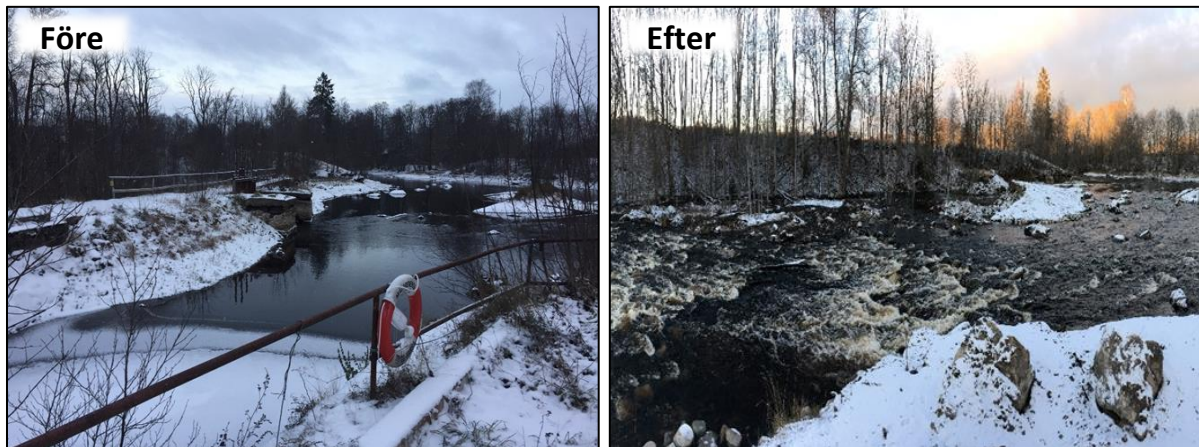
Figur 20. Dammen vid Holmens kraftverk i Hedströmmen före och efter utrivningen 2017 (Foto: LM Miljö & Vattenvård AB).

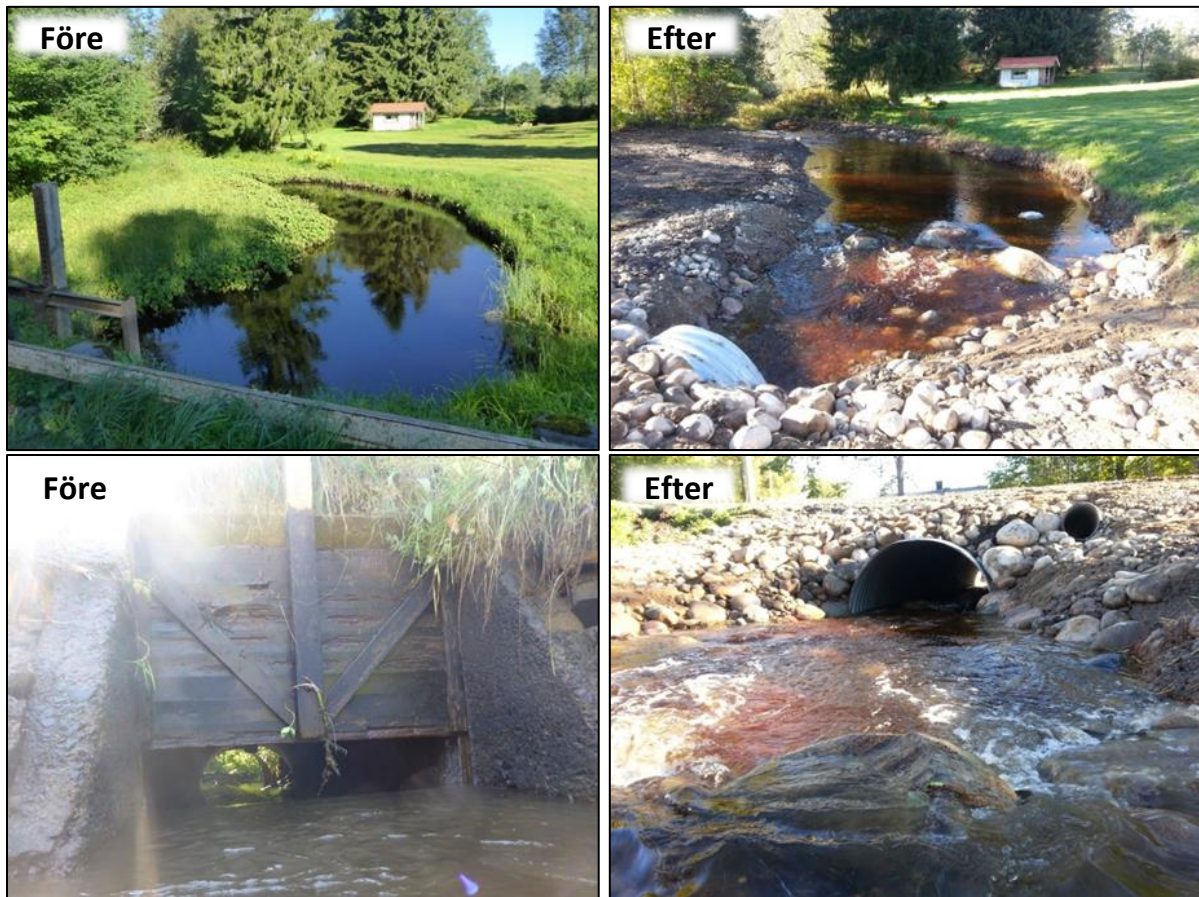
Figur 21. Vasslands damm i Vasslabäcken före och efter utrivningen 2015 (Foto: Länsstyrelsen i Örebro län).

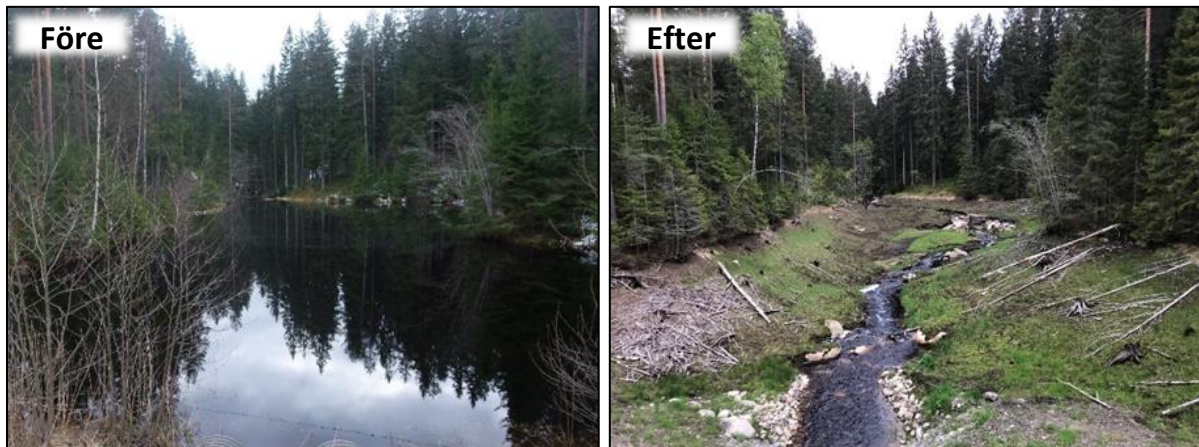
Figur 22. Digerbergsdammen i Lerkesån före och efter utrivningen 2019 (Foto: Länsstyrelsen i Örebro län).

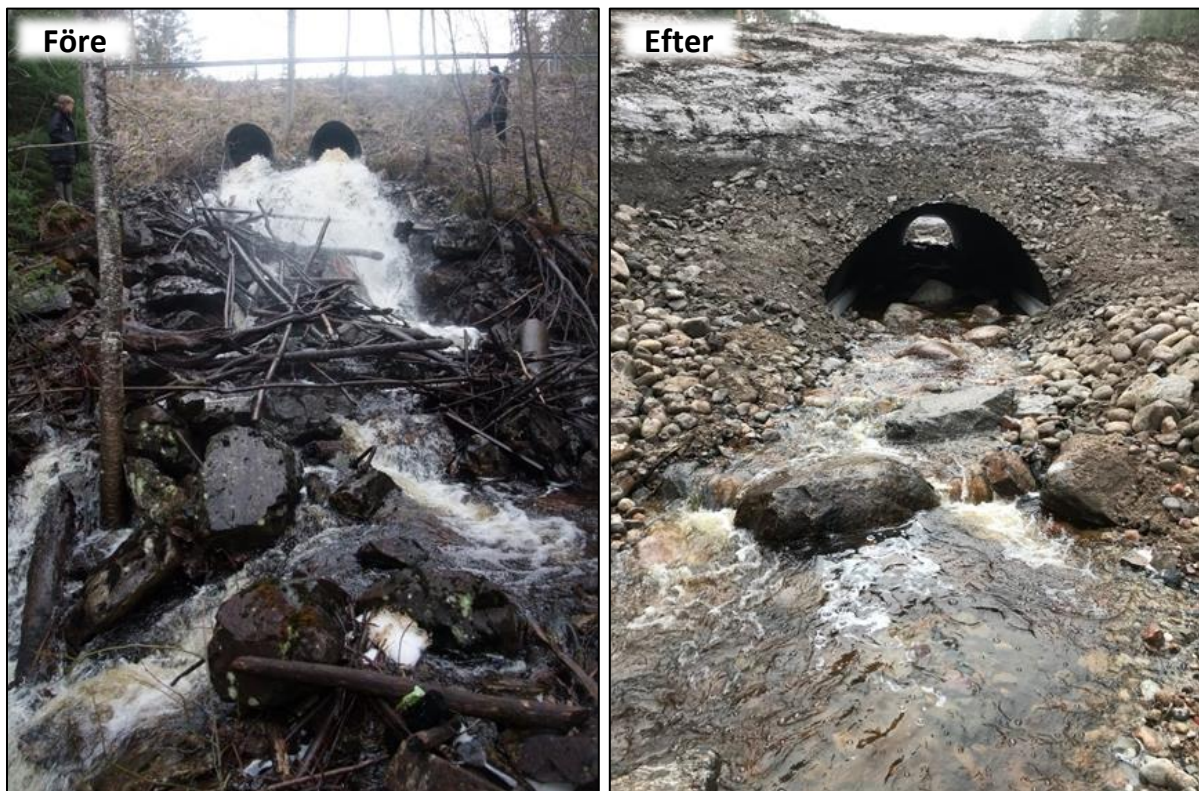
Figur 23. Väggenomgången vid Digerbergsdammen i Lerkesån före och efter utrivningen 2019 (Foto: Länsstyrelsen i Örebro län).

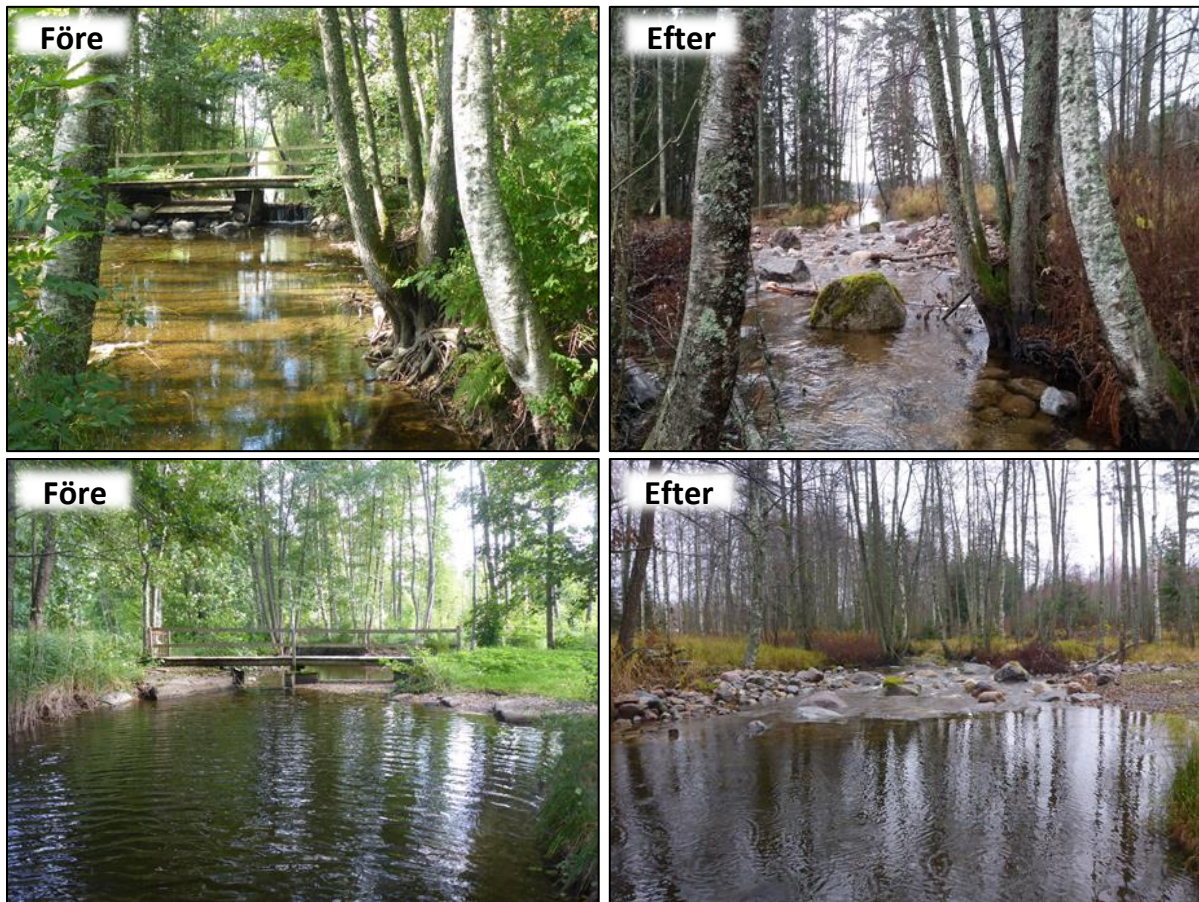
Figur 24. Multens regleringsdamm i Lillån/Mullhytteån före och efter utrivningen 2017 (Foto: Länsstyrelsen i Örebro län).

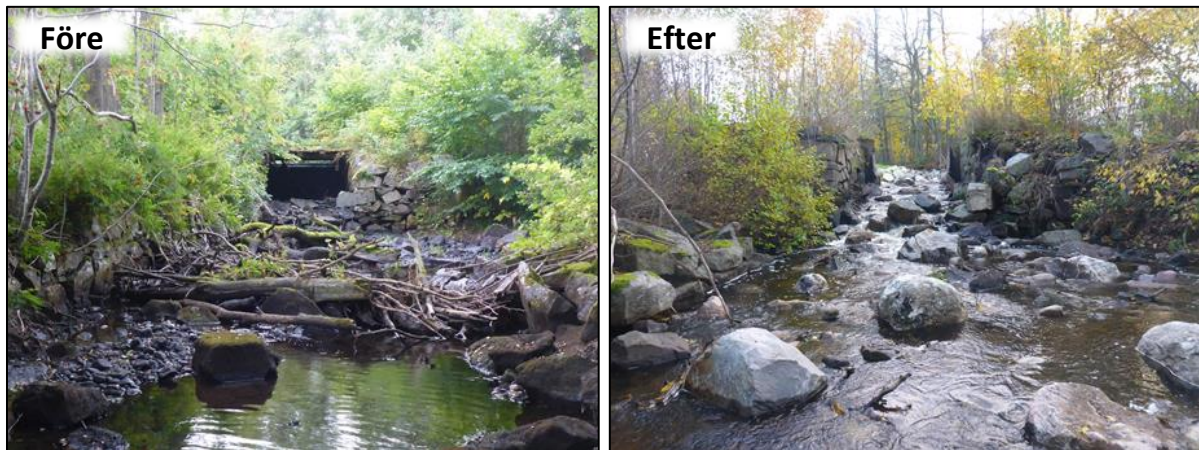
Figur 25. Lassåna kvarndamm i Laxån före och efter utrivningen 2017 (Foto: Länsstyrelsen i Örebro län).

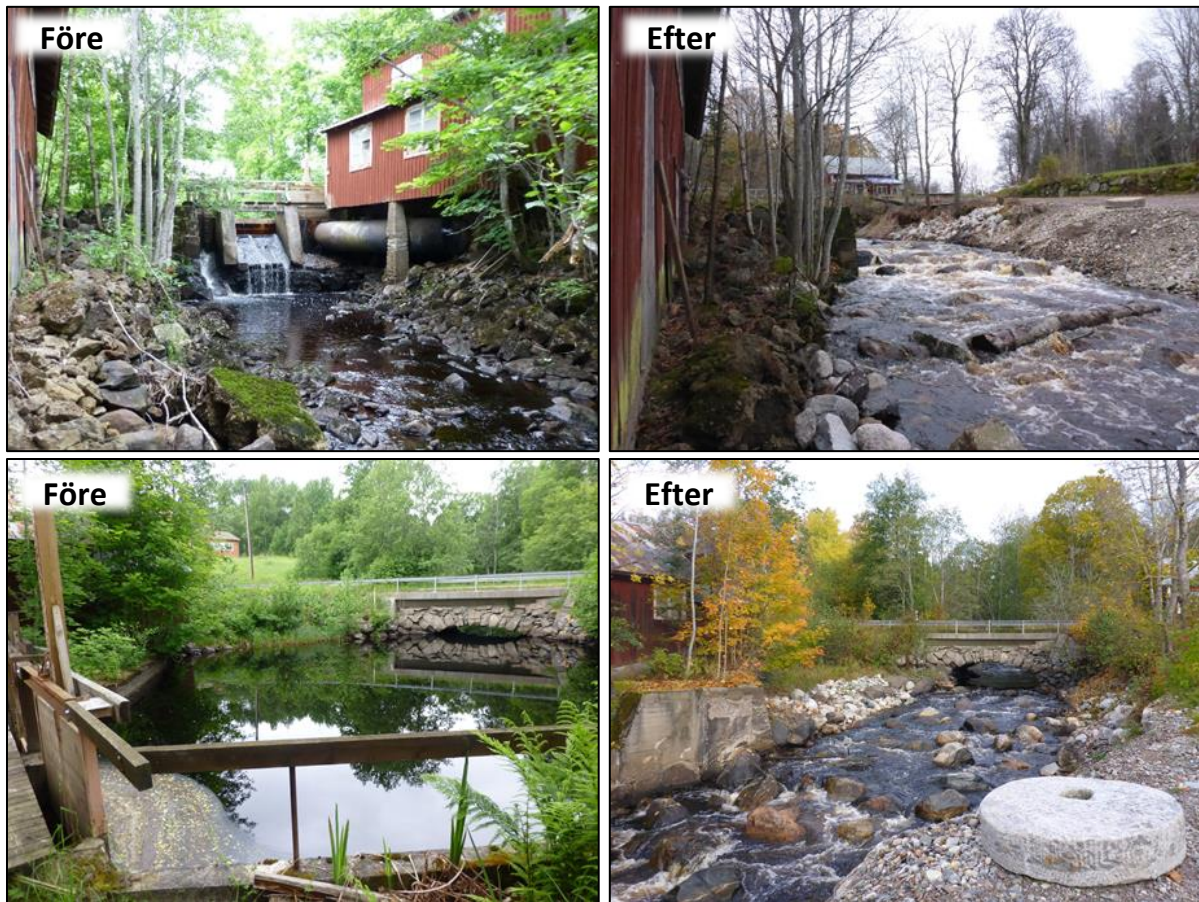
Figur 26. Utterbäckskraftstation i Imälven före och efter utrivningen 2014 (Foto: Länsstyrelsen i Örebro län).

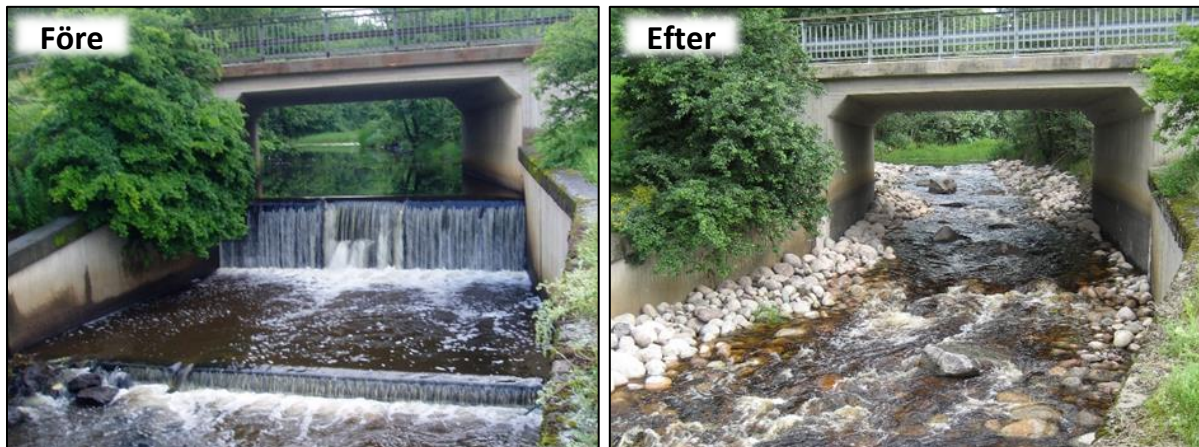
Figur 27. Dammar vid E18 i Imälven före och efter utrivningen 2010 (Foto: Länsstyrelsen i Örebro län).

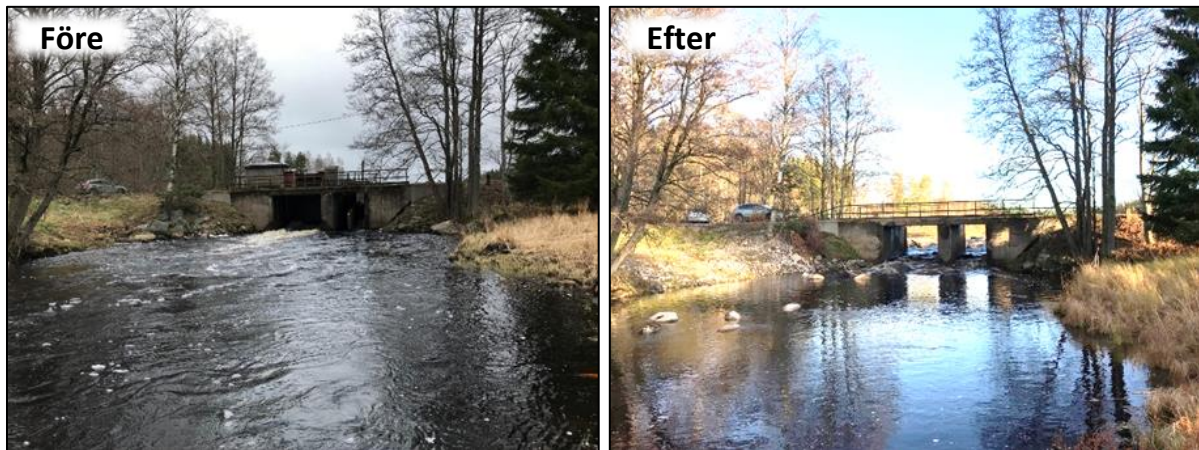
Figur 28. Angsjödammen i Valån före och efter utrivningen 2018 (Foto: Länsstyrelsen i Örebro län).

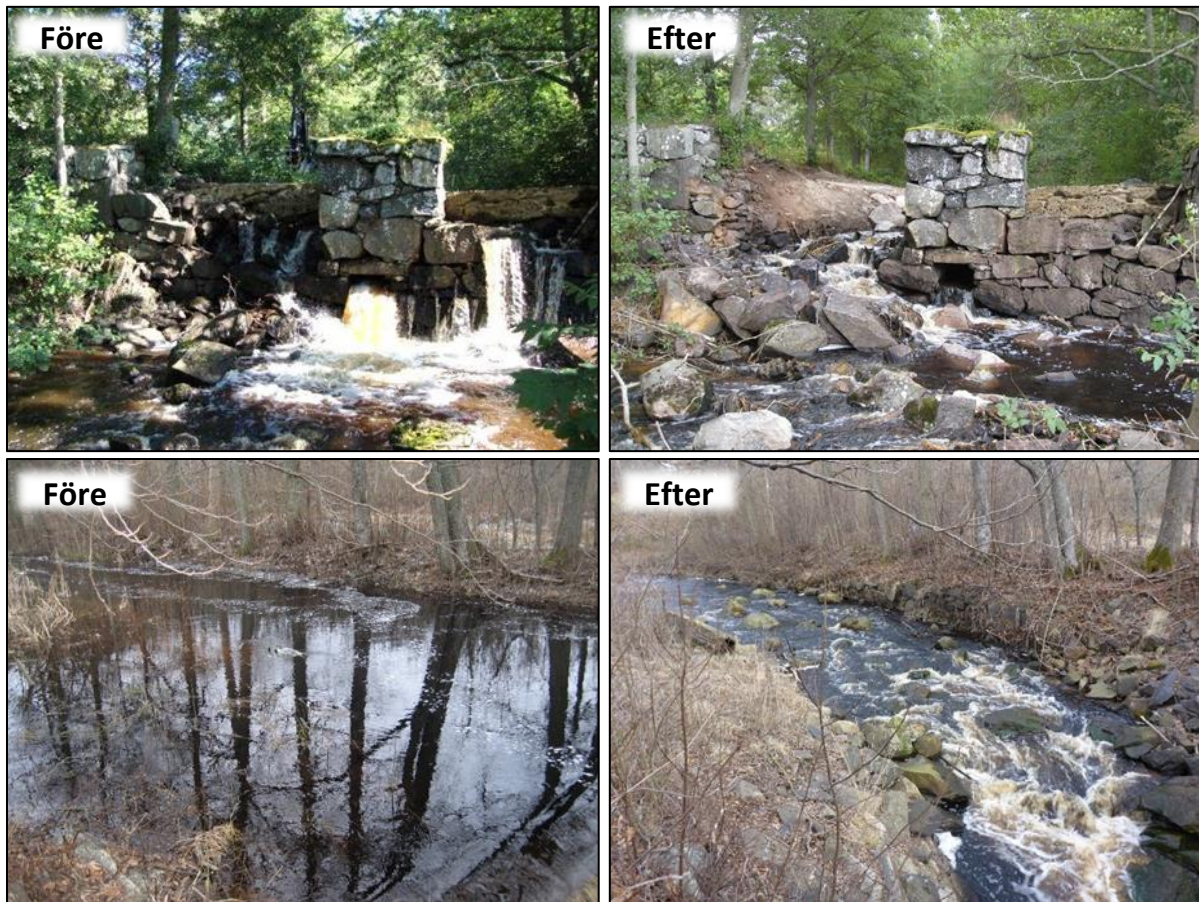
Figur 29. Sägaretorp sprängstensdamm i Sägkvärnsbäcken före och efter utrivningen 2009 (Foto: Länsstyrelsen i Örebro län).

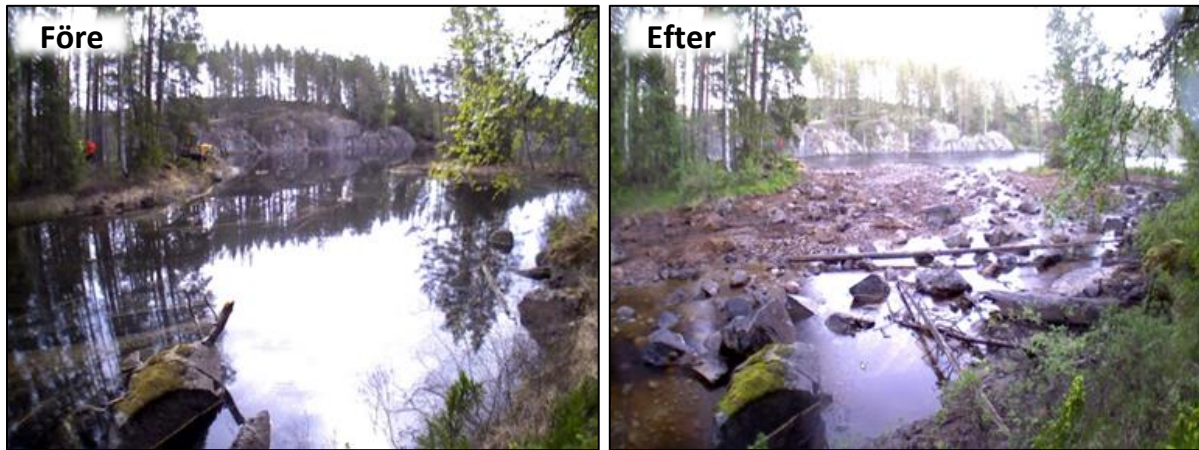
Figur 30. Dammen vid Bergvattnet i Sågkvarnsbäcken före och efter utrivningen 2019 (Foto: Länsstyrelsen i Örebro län).

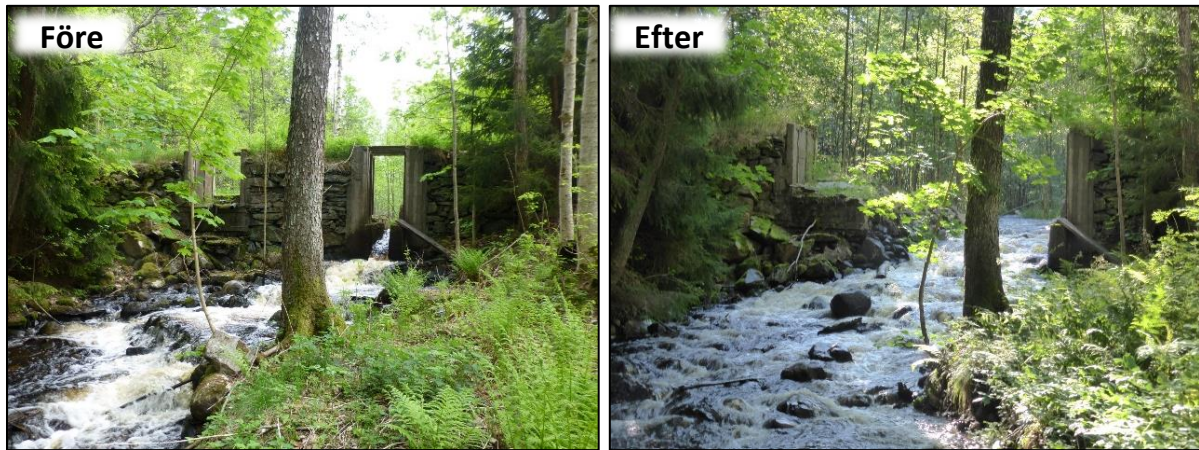
Figur 31. Den nedre dammen i Fräsebäcken före och efter utrivningen 2013 (Foto: Länsstyrelsen i Örebro län).
