Analys av kostnader i samband med borttagande av dammar

Ett delprojekt inom Rich Waters

Analys av kostnader i samband med borttagande av dammar – Ett delprojekt inom Rich Waters.

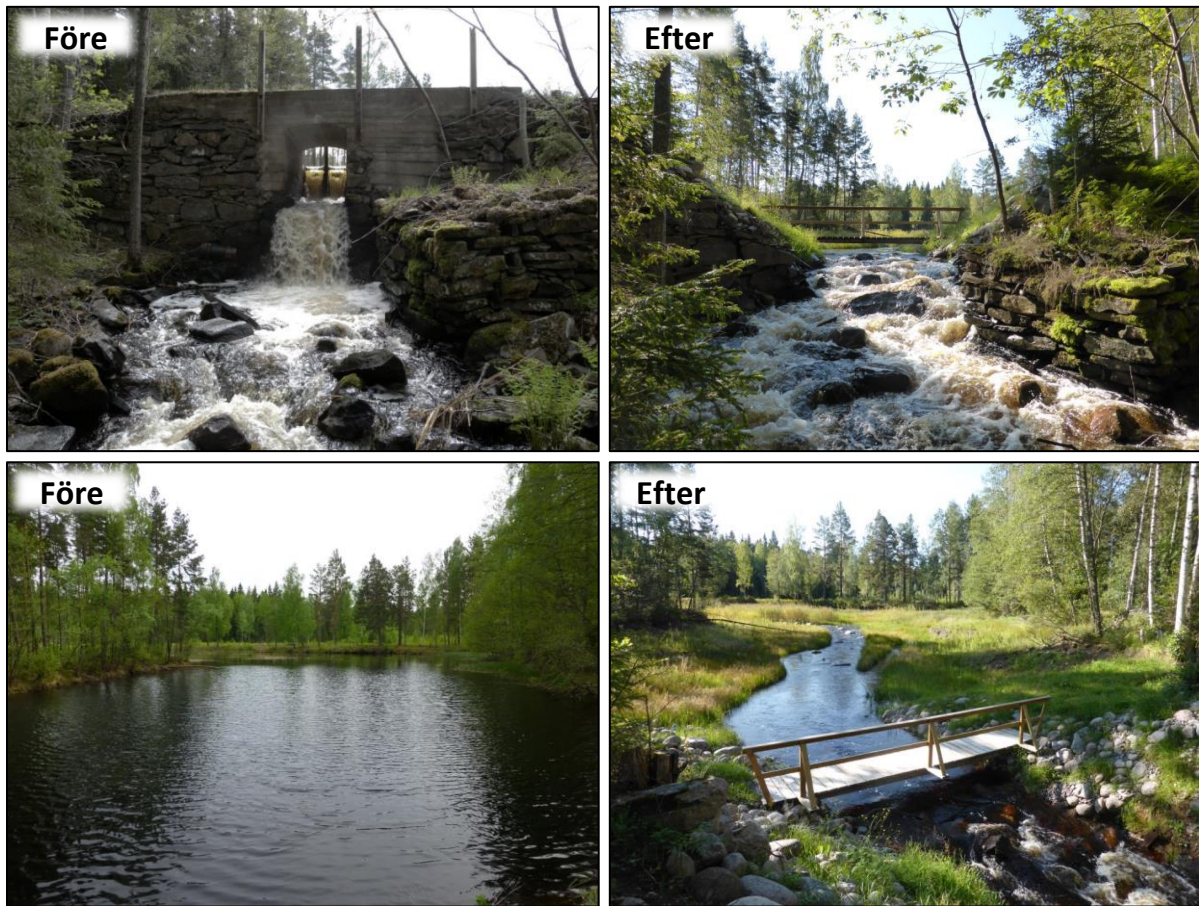
Figur 32. Kvarndammen i Fräsebäcken före och efter utrivningen 2013 (Foto: Länsstyrelsen i Örebro län).

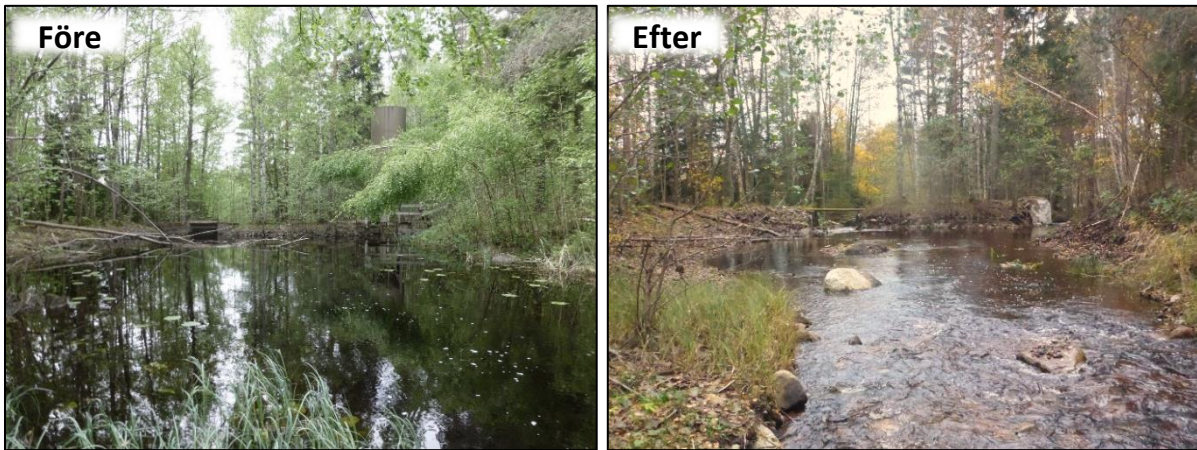
Figur 33. Sågdammen i Fräsebäcken före och efter utrivningen 2013 (Foto: Länsstyrelsen i Örebro län).

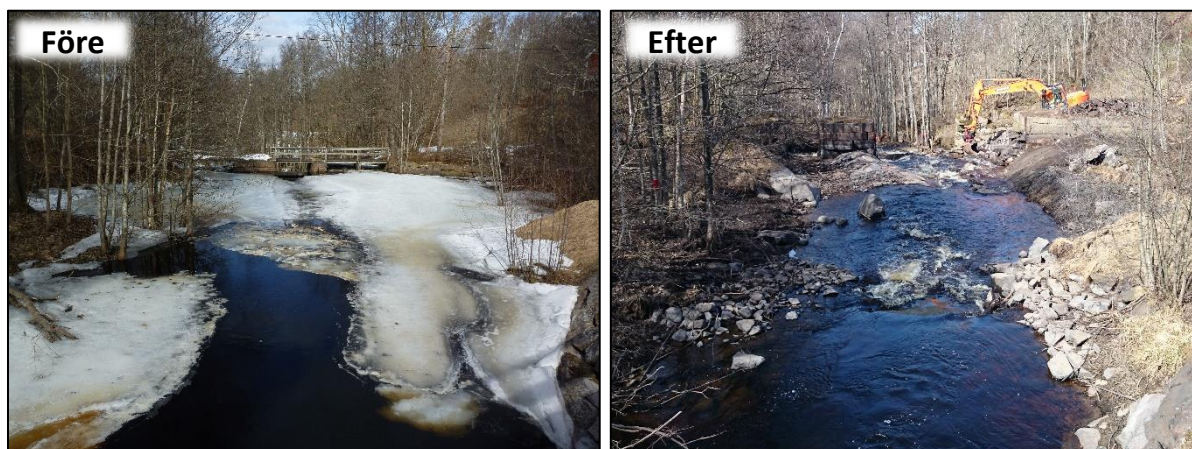
Figur 34. Huru damm i Lillån/Svartån före och efter utrivningen 2015 (Foto: Jönköpings Fiskeribiologi AB).

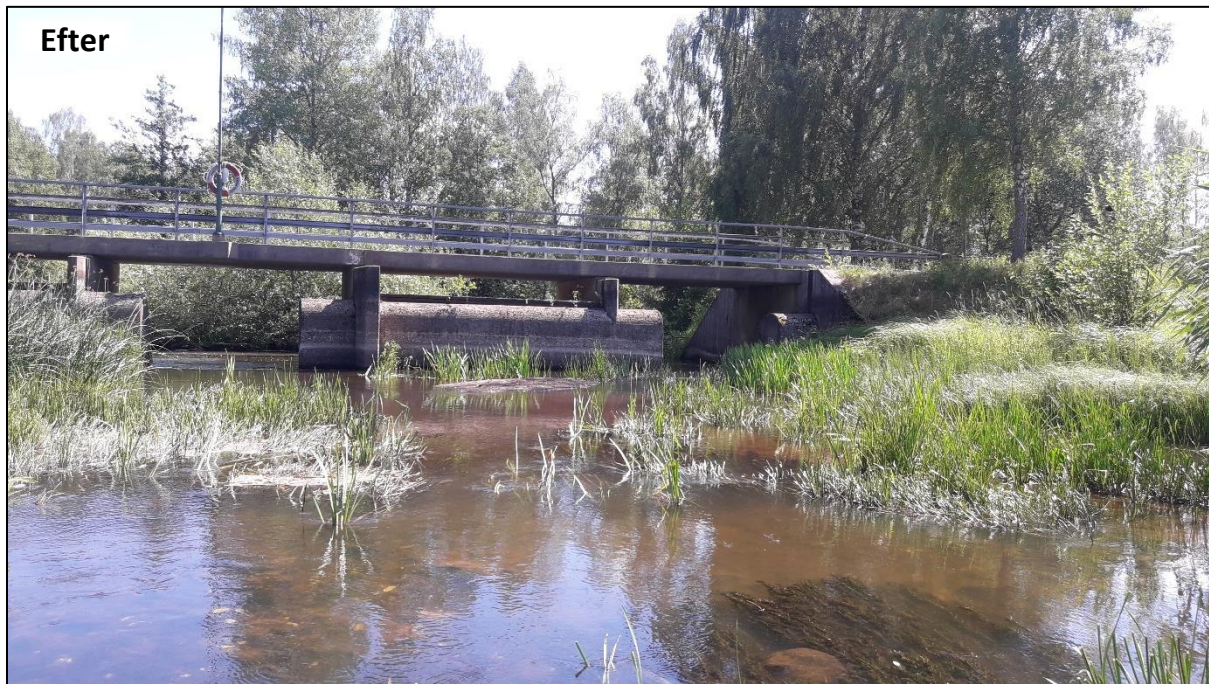
Figur 35. Höger sida av Vriggebodammen i Svartån efter utrivningen 2006. Notera de ursågade skibordsdelarna (Foto: Jönköpings Fiskeribiologi AB).

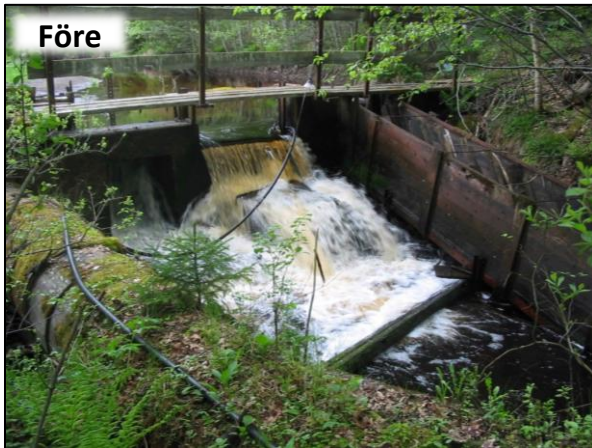
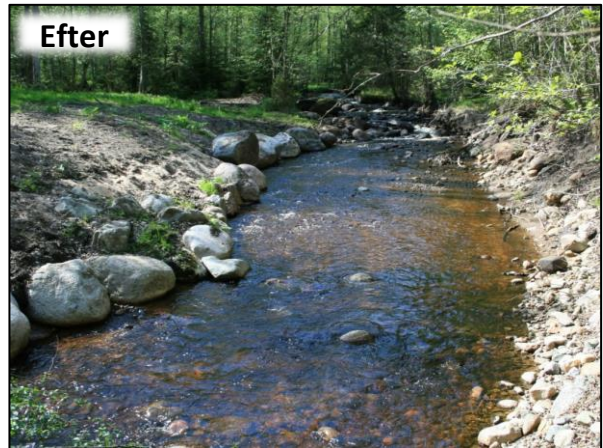
Figur 36. Källebacken övre i Hornån före och efter utrivningen 2007 (Foto: Jönköpings Fiskeribiologi AB).

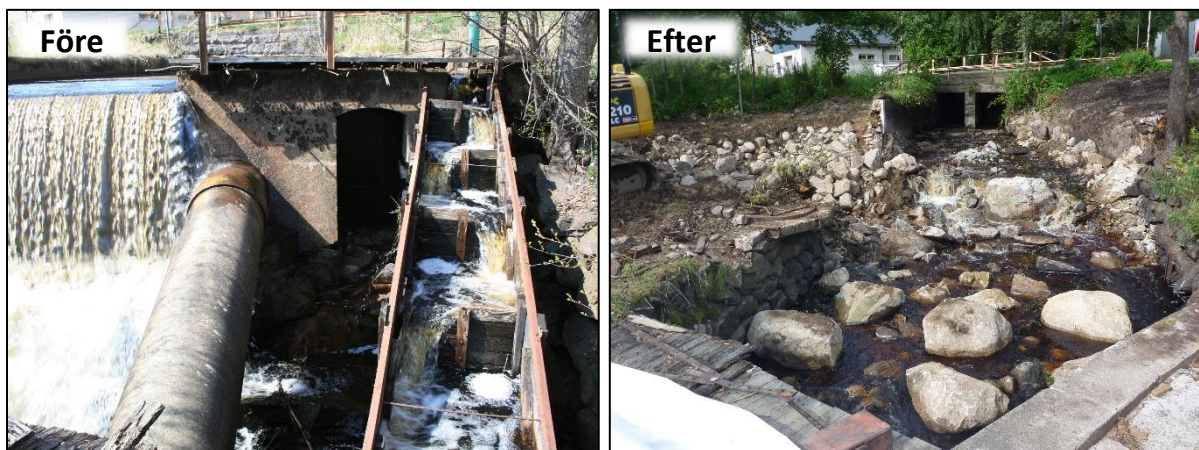
Figur 37. Källebacken nedre i Hornån före och efter utrivningen 2012 (Foto: Jönköpings Fiskeribiologi AB).

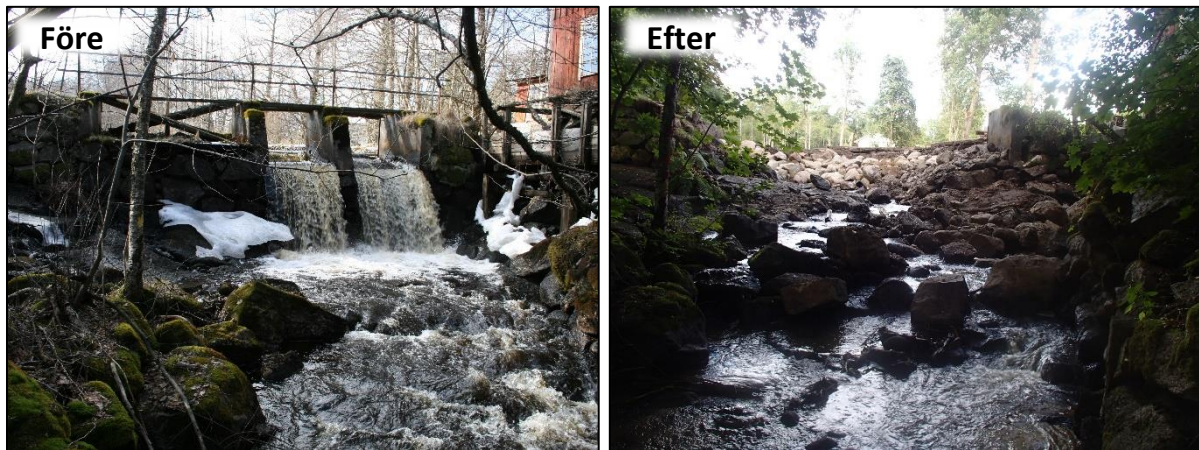
Figur 38. Gäbo såg i Knipån före och efter utrivningen 2013 (Foto: Jönköpings Fiskeribiologi AB).

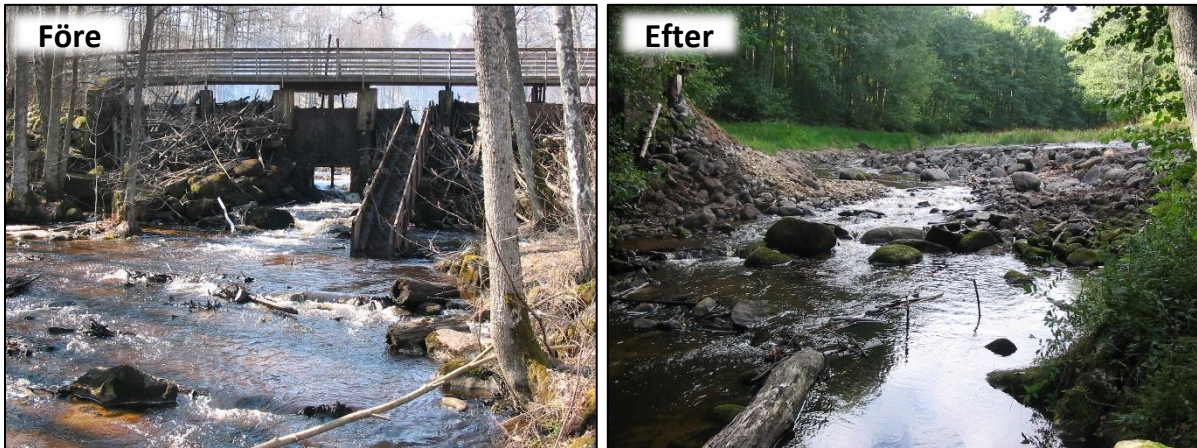
Figur 39 Laggaredammen i Hökesån före och efter utrivningen 2005 (Foto: Jönköpings Fiskeribiologi AB).

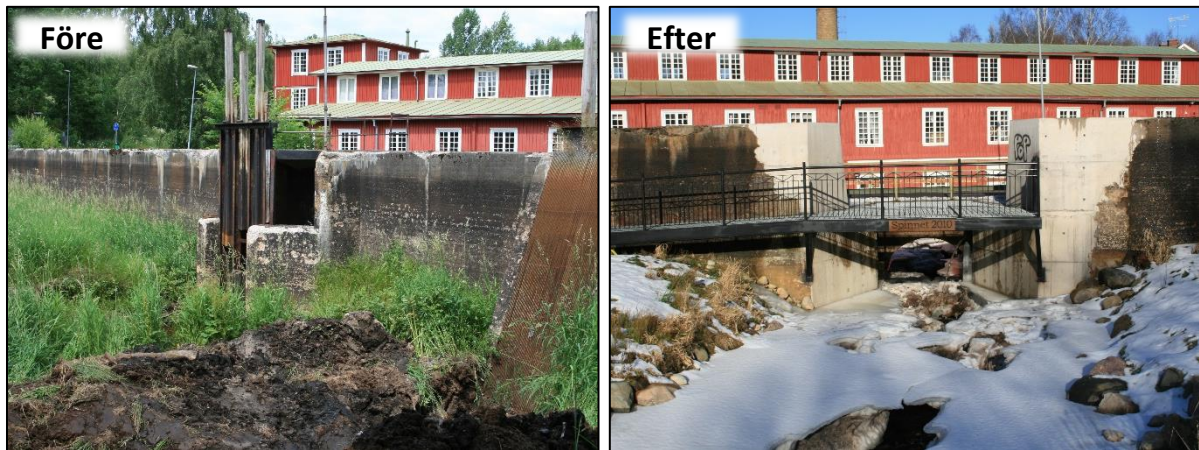
Figur 40. Färgeridammen i Hökesån före och efter utrivningen 2010 (Foto: Jönköpings Fiskeribiologi AB).

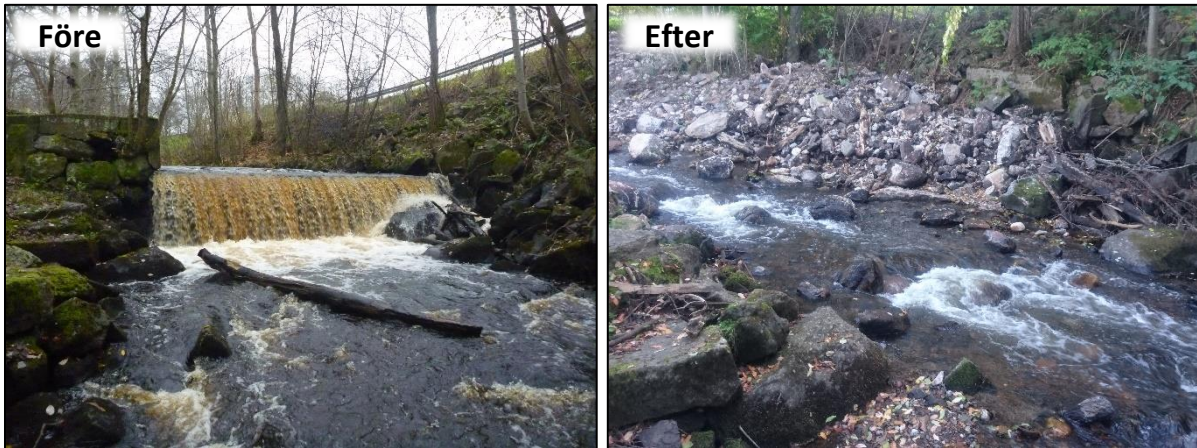
Figur 41. Dammen i Hembygdsparken Hovslätt i Tabergsåån före och efter utrivningen 2018 (Foto: Jönköpings Fiskeribiologi AB).

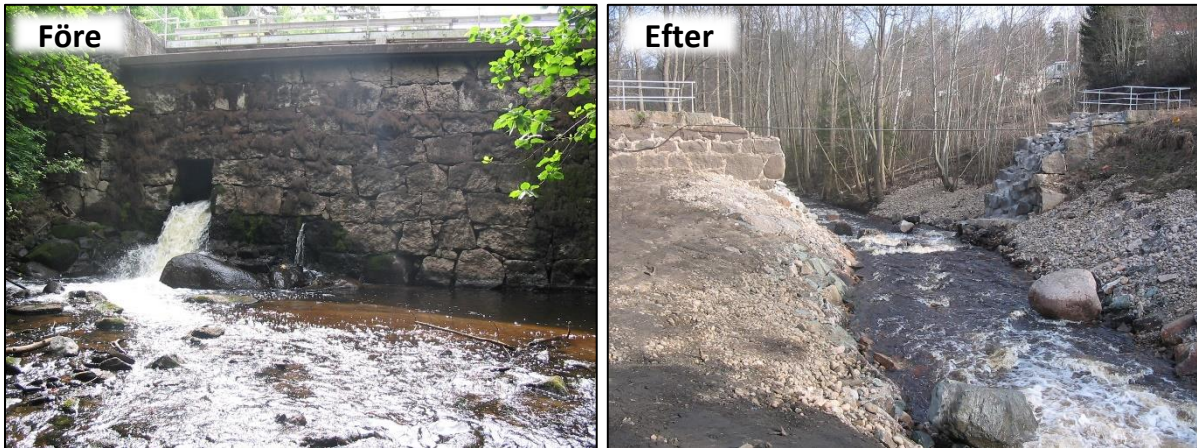
Figur 42. Hökhultsdammen i Tabergsån före och efter utrivningen 2005 (Foto: Jönköpings Fiskeribiologi AB).

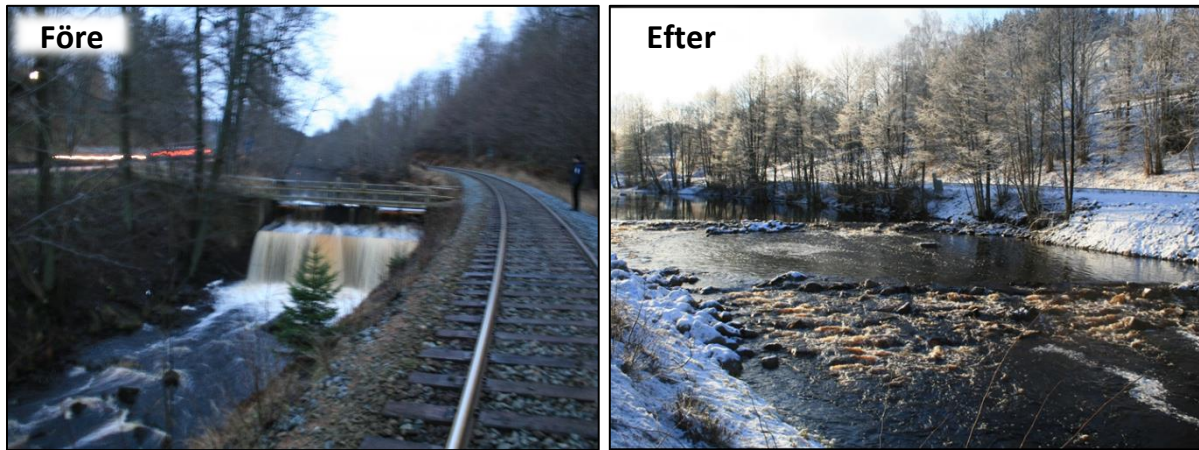
Figur 43. Massadammen i Tabergsån före och efter utrivningen 2011 (Foto: Jönköpings Fiskeribiologi AB).

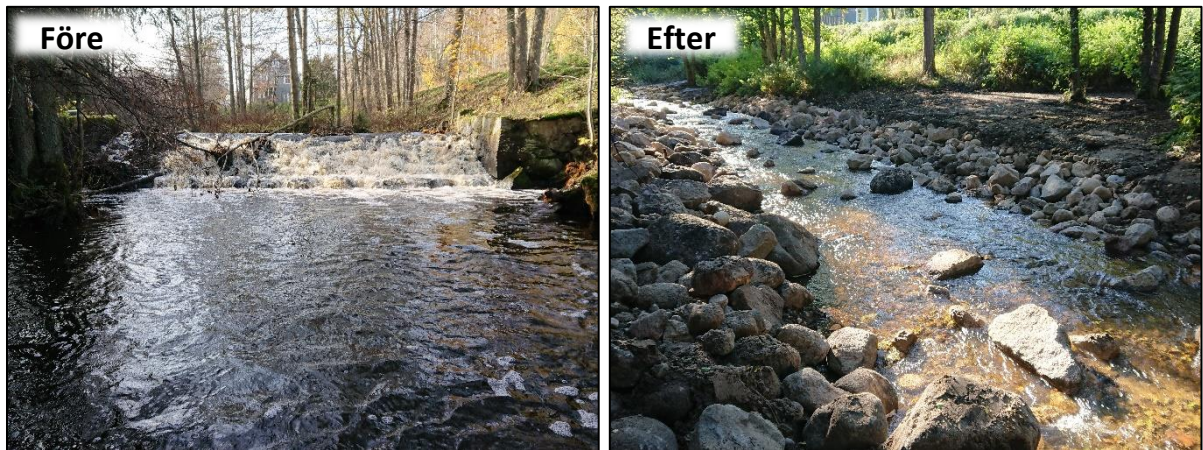
Figur 44. Jönssonadammen i Tabergsån före och efter utrivningen 2020 (Foto: Jönköpings Fiskeribiologi AB).

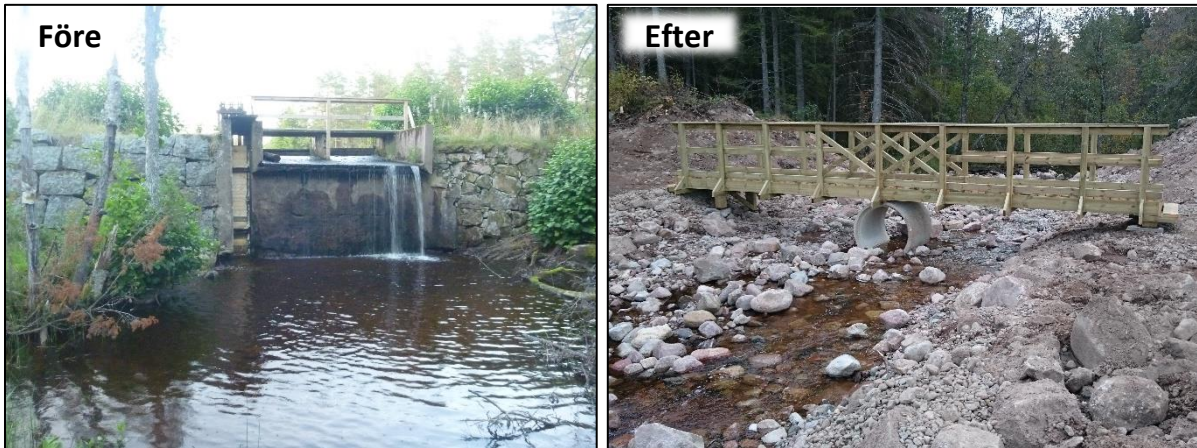
Figur 45. Lövsjöns utlopp i Lövsjöbäcken före och efter utrivningen 2015 (Foto: Jönköpings Fiskeribiologi AB).

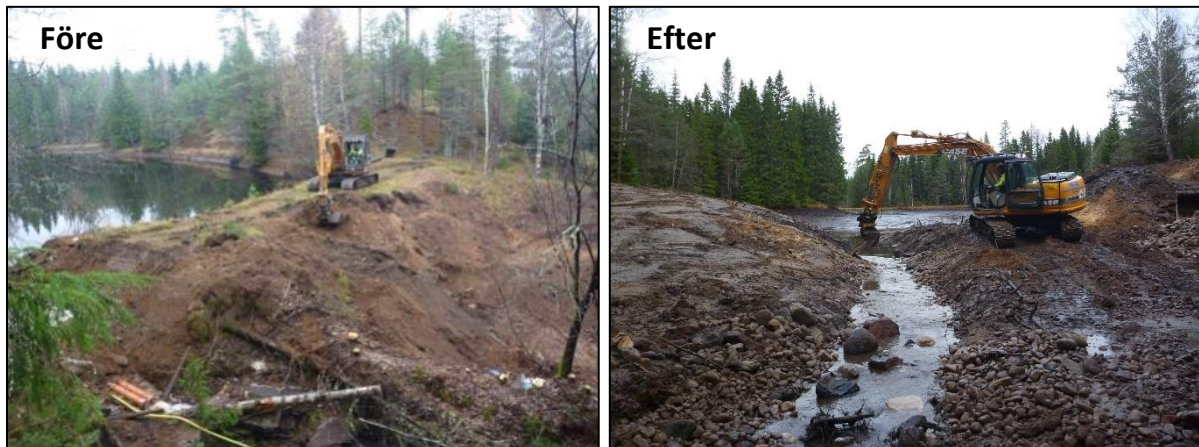
Figur 46. Långarumsdammen i Långarumsbäcken före och efter utrivningen 2013 (Foto: Jönköpings Fiskeribiologi AB).

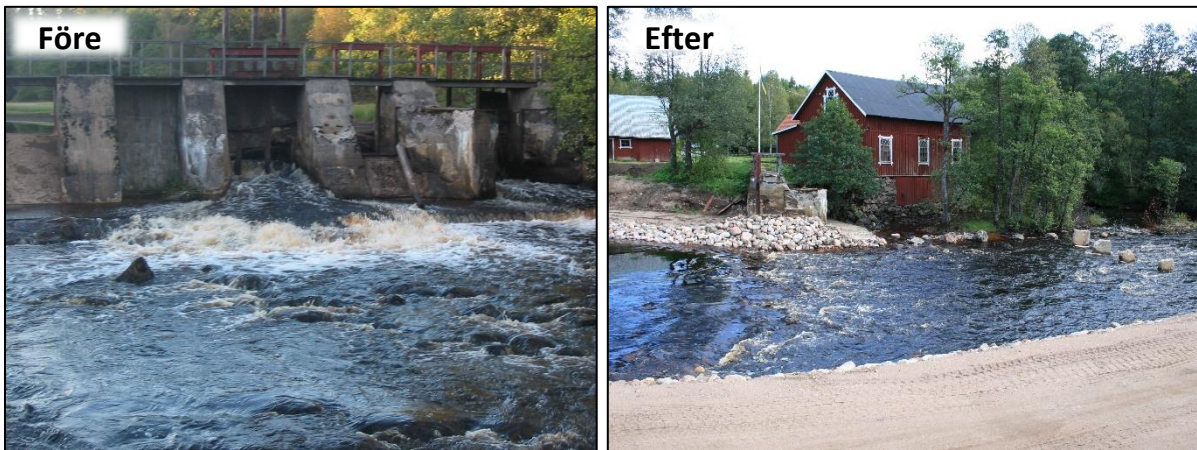
Figur 47. Unneforsdammen i Nissan före och efter utrivningen 2007 (Foto: Jönköpings Fiskeribiologi AB).

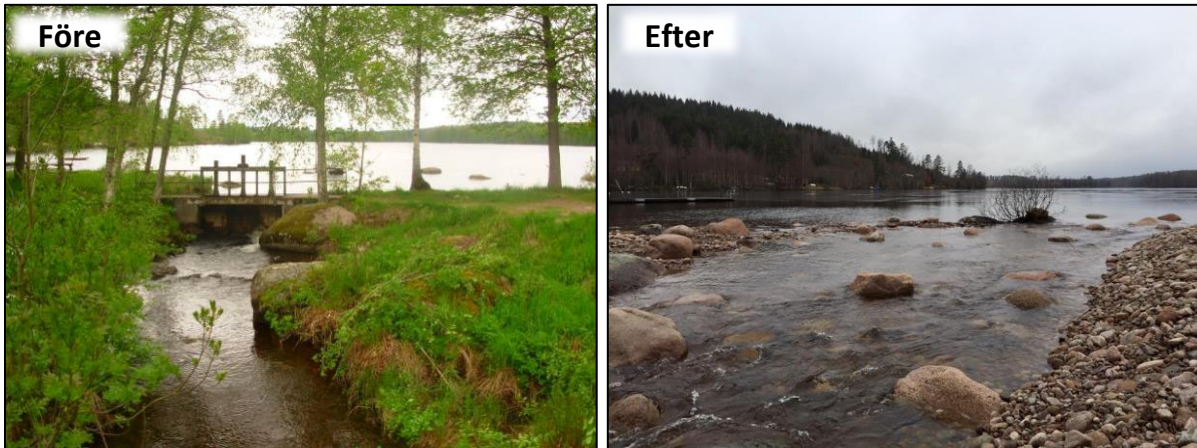
Figur 48. Lindens utlopp i Lillån/Silverån före och efter utrivningen 2015–2017 (Foto: Jönköpings Fiskeribiologi AB).

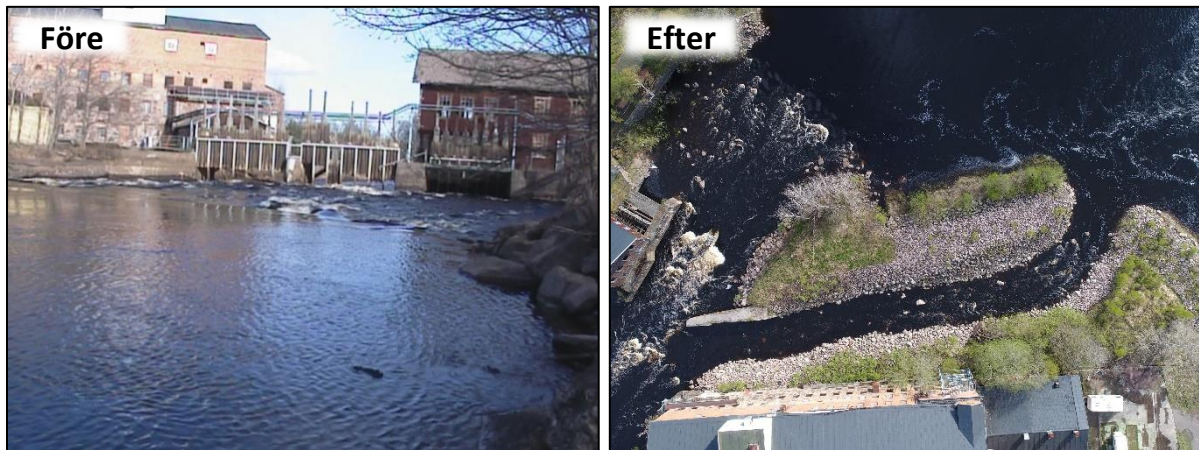
Figur 49. Emsfors i Emån före och efter utrivningen 2011 (Foto: Jönköpings Fiskeribiologi AB).

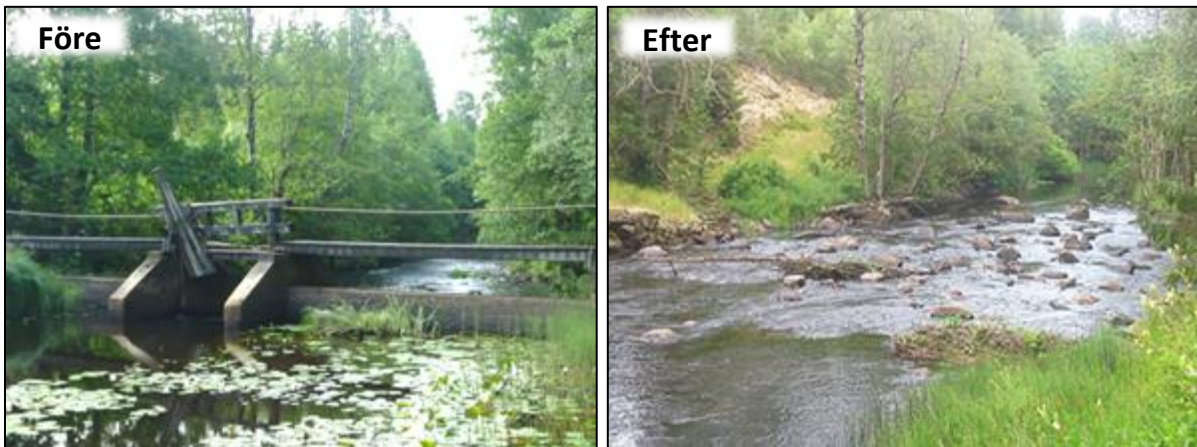
Figur 50. Timmershult i Västerån före och efter utrivningen 2012 (Foto: Jönköpings Fiskeribiologi AB).

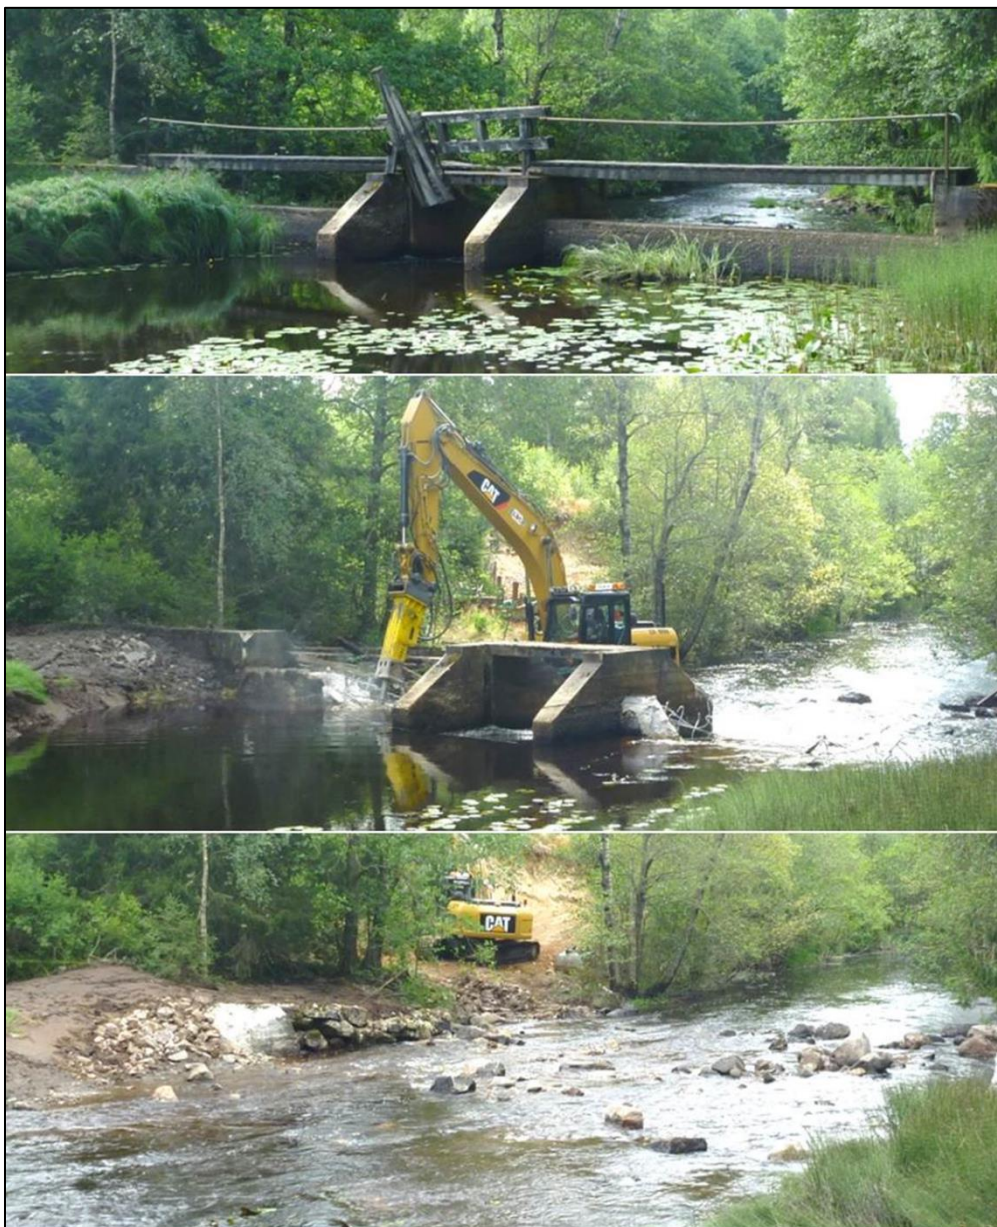
Figur 51. Bildsekvens från genomförandet av utrivningen av dammen vid Timmershult i Västerån 2012 (Foto: Jönköpings Fiskeribiologi AB).

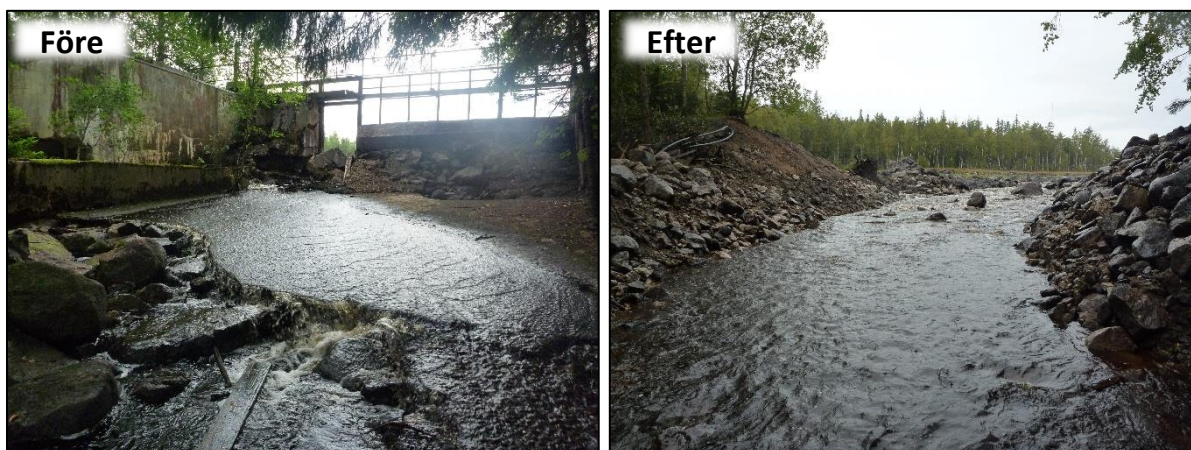
Beskrivning: Kraftverket var i drift till slutet av 1950-talet. Därefter fick kraftverket och dammen stå och förfalla. Vid genomförandet av åtgärderna sparades stora delar av dammen, samt kraftverkets utloppskanal av kulturmiljöhänsyn. Utrivningen innebar startskottet för en cirka 10 år lång restaurering av hela vattendraget mellan sjöarna Sandsjön och Läen (cirka 13 km), samt dess biflöden Nässjöån och Björnsjöbäcken.

Figur 52. Ekeforsdammen i Fagerhultån före och efter utrivningen 2010 (Foto: Jönköpings Fiskeribiologi AB).

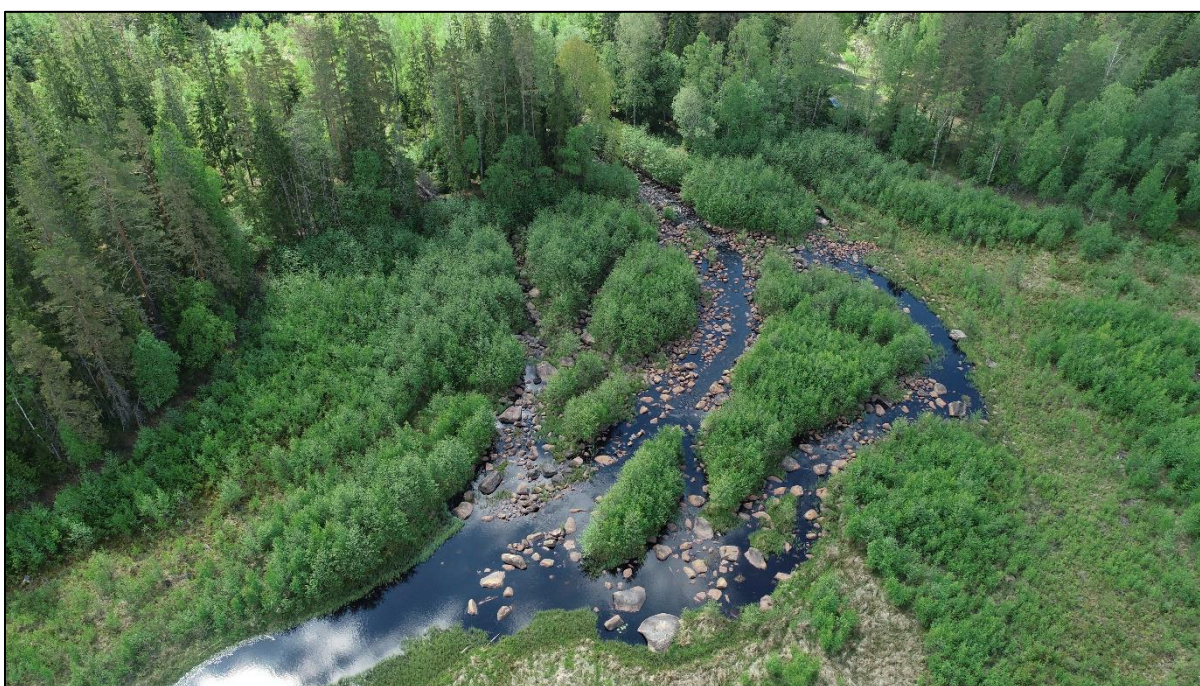
Figur 53. Drönarbild över det kvillområde som uppstod uppströms dammläget vid Ekeforsdammen. Fotot är taget 10 år efter utrivningen (Foto: Jönköpings Fiskeribiologi AB. Spridningstillstånd: LM2020/024962).

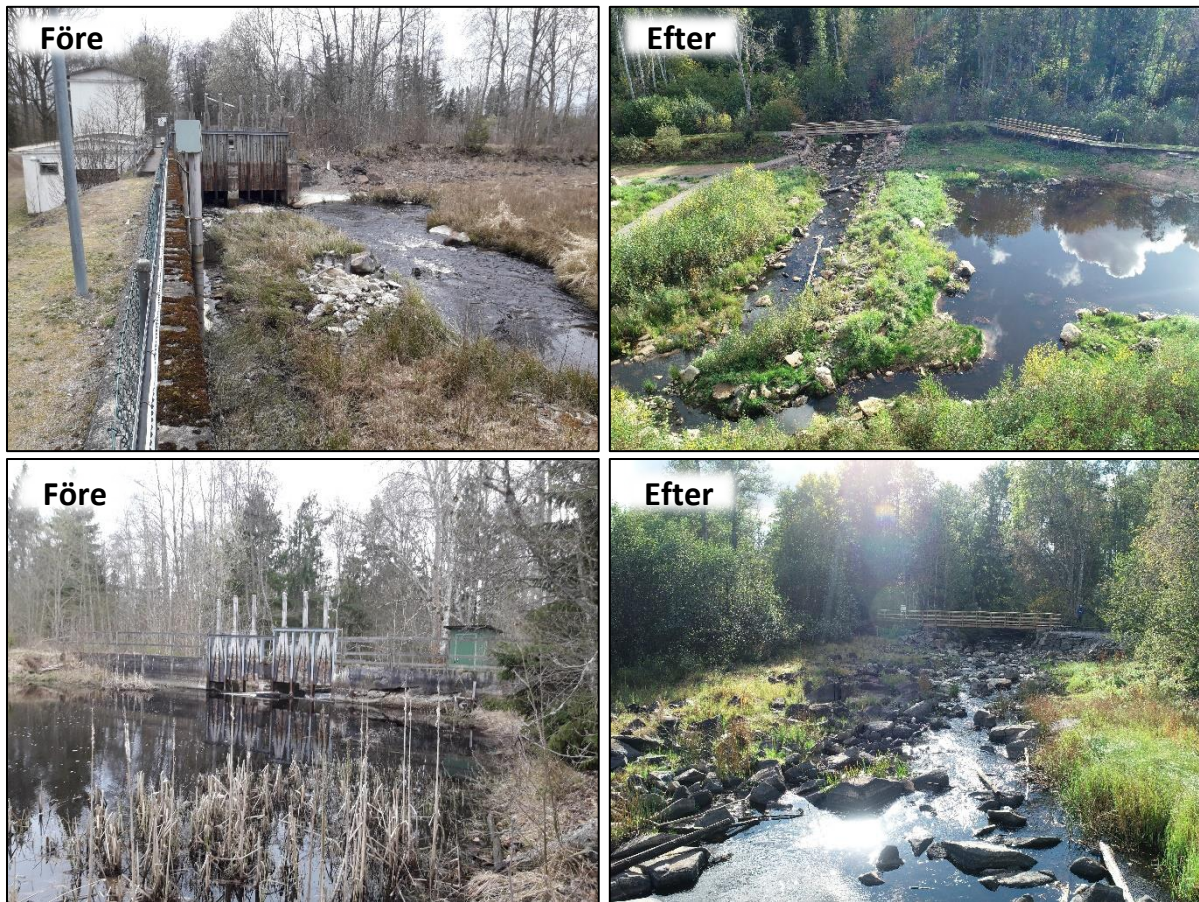
Figur 54. Hanefors kraftverk i Aggaån före och efter utrivningen 2020 (Foto: Jönköpings Fiskeribiologi AB).
